Transmissions mécaniques : restauration Laurent Plet

I. Console

II. Restauration des transmissions de mécanique notes existantes

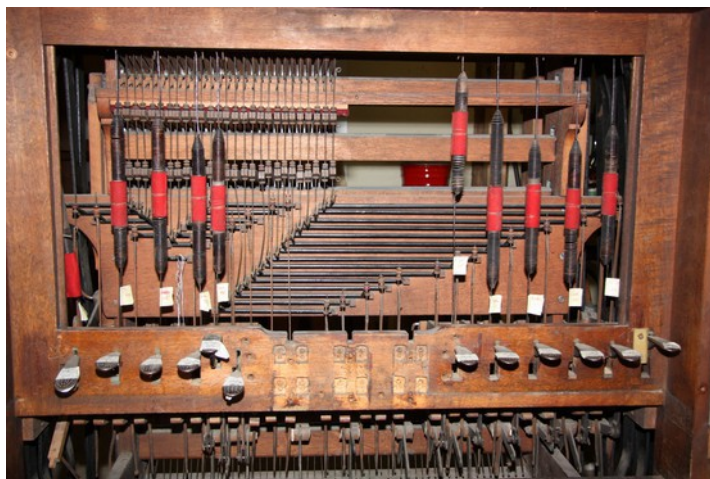
Vue intérieure du bas de la console au démontage. L'orage, à gauche, est toujours bouché, ainsi que le trémolo Récit et l'accouplement III/II.

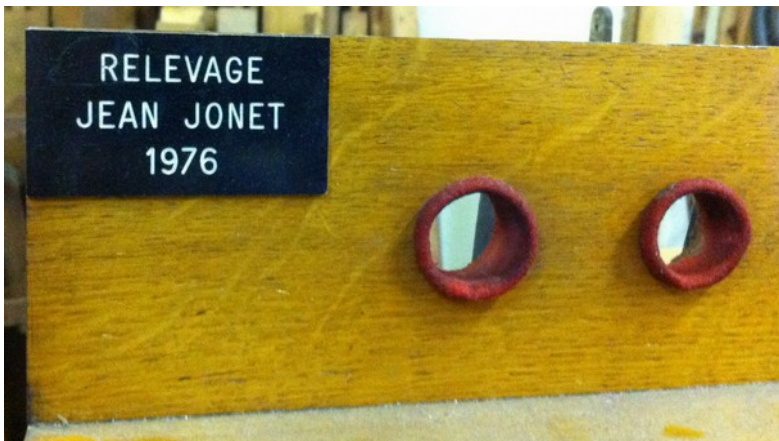
Les cravates en casimir, très usées, ont été déposées pour être remplacées. Ce n'étaient pas les cravates d'origine (voir photo de gauche) car les anciennes avaient un retour de collage à l'arrière des gratins en chêne (en étoile). Ces traces étaient encore visibles (photo de droite, tirant le plus à droite).

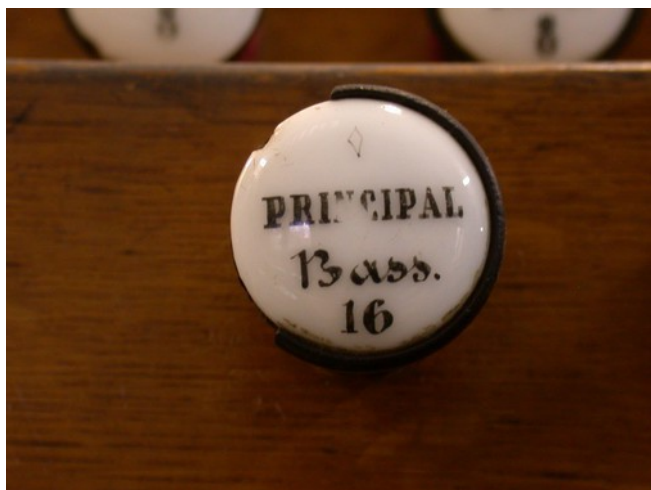
Il y avait 23 pommeaux cassés au niveau de la collerette (rétractation du bois autour de la porcelaine ou mauvaise manipulation). Ils ont été refaits en copie et remplacés. A noter que ces pommeaux sont fixés dans les tirants au moyen d'un axe en laiton transversal sans collage, ce qui facilite le remplacement d'un pommeau.

Les porcelaines : 10 ont nécessité une reprise d'écriture sur les inscriptions. Au récit : Voix céleste et Flûte octaviante 4. Au positif : Pastorita 8. Au GO : Montre de 8 et Bourdon de 16. A la pédale, Principal bass 16, Trompette 8, Flûte 8, Soubasse 16, Untersatz 32.

5 porcelaines ont été changées : Positif : la Tierce est redevenue Undamaris ; la Quinte le Salicional 4.
Récit : voyant rouge en sonnette ; Musette
Grand Orgue : Clairon harmonique (porcelaine plus récente)
Pédale : Flûte de 4 en Violoncelle 8.

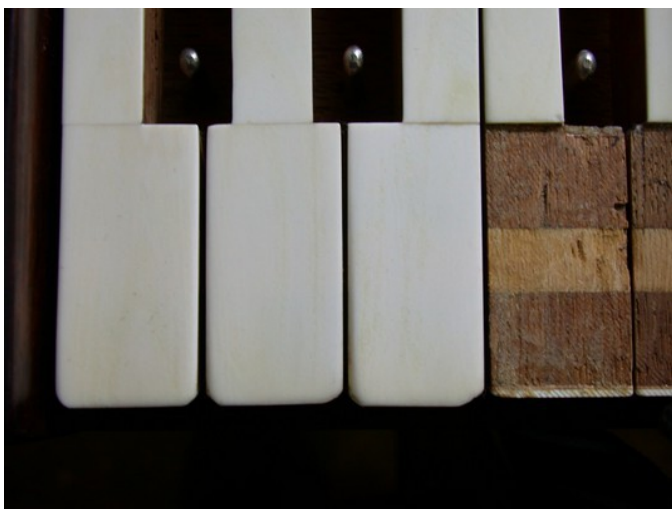
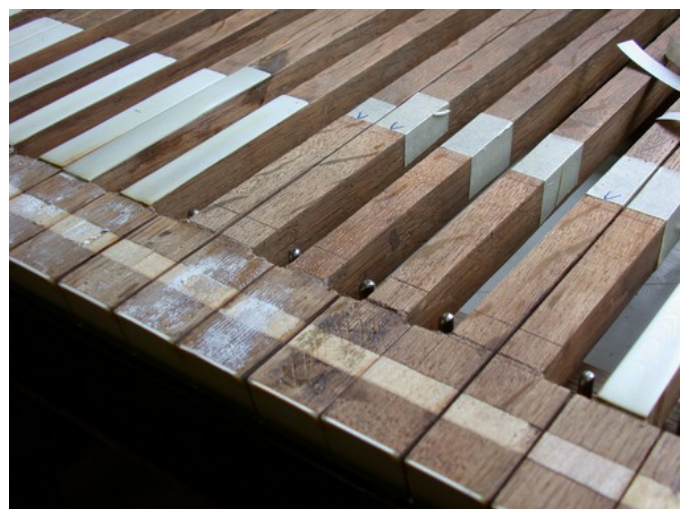
Après dépose des claviers, les touches présentent beaucoup d'ivoires ou de dièses recollés avec de la colle non blanchie voire avec de la colle néoprène.

Des placages plus soignés semblent postérieurs à Cavallé-Coll, les dimensions et la découpe diffèrent.

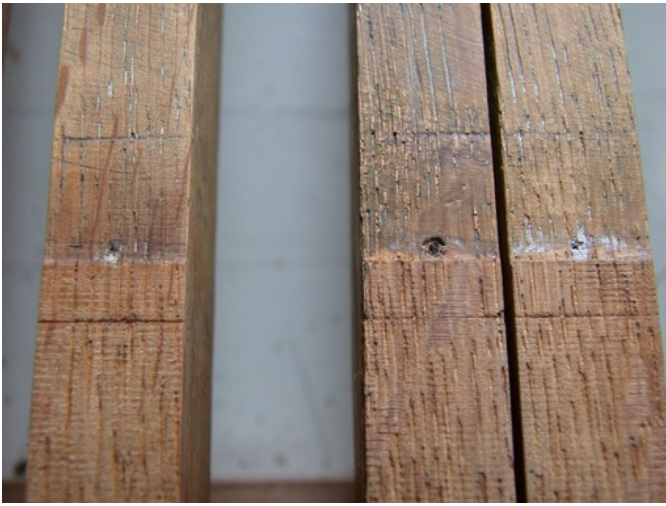
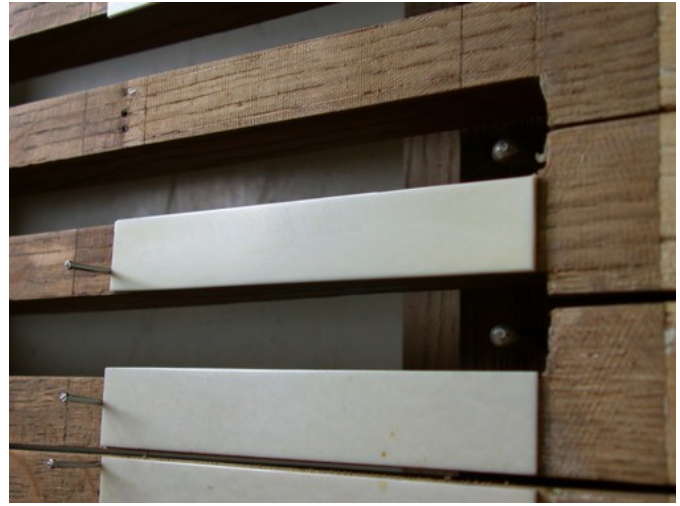
On distingue sous les placages retirés les traits de construction du clavier, servant de repères lors des opérations de placage, ainsi que les trous laissés par les pointes utilisées lors du collage.

En effet, des pointes servent à positionner précisément les placages des queues de touche, les palettes venant quant à elles se positionner en appui sur ces queues.

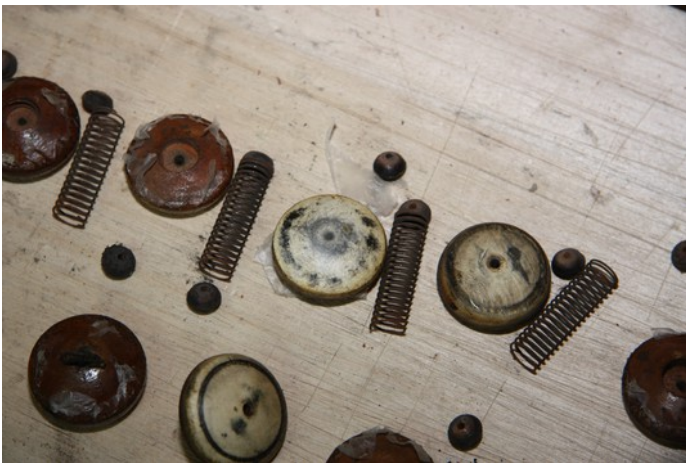
Les pistons étaient d'origine recouverts de peau côté chair puis de boudruche, comme des soupapes, dans le but de limiter le décollement et d'assurer un toucher le plus doux possible. Certaines de ces boudruches ont du être changées (environ 30 %) car elles étaient craquelées ou déchirées. La photo ci-contre montre les boudruches en cours de changement, avant découpe des parties inutiles. On peut ici voir le soin tout particulier qui a été apporté à la conception et à la fabrication de cette machine pneumatique.

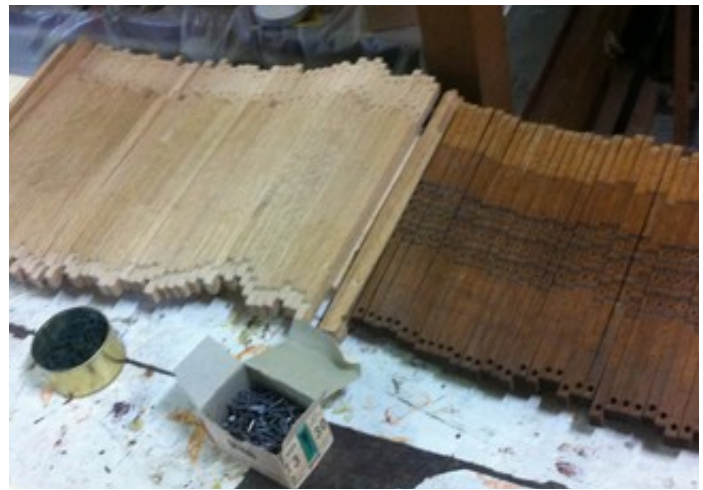
Il a fallu reconstituer les rallonges de bras qui actionnaient l'éoline. En effet, les balancier du bas, en sortie de Barker, avaient été prolongés par des bras vissés, sciés au démontage de l'éoline (cf. ci-dessous : il ne restait que des « moignons »). On peut voir sur la photo du haut une des nombreuses étapes de la fabrication de ces bras, en copie de facture des autres balanciers de la machine Barker.

Les bras de prolongation, juste avant leur montage sur les balanciers. Ci-dessous, l'ensemble de la machine en cours de remontage sur place.
