LAURENT PLET
FACTEUR D'ORGUES

Dossier de restauration
sur l'orgue Cavallé-Coll
de l'église Saint-Maurice
de Bécon-les-Bruyères
Courbevoie (92)

Travaux réalisés de juin 2013 à août 2015

SARL Laurent PLET et Denis Lacorre Facteur d'Orgues (DLFO)

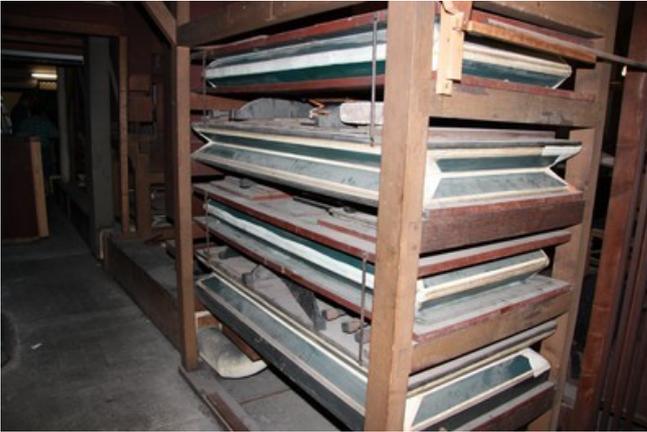
La soufflerie du Récit avant les travaux, sur le côté. Elle est reliée au Primaire (derrière sur la photo) par un gros collecteur.

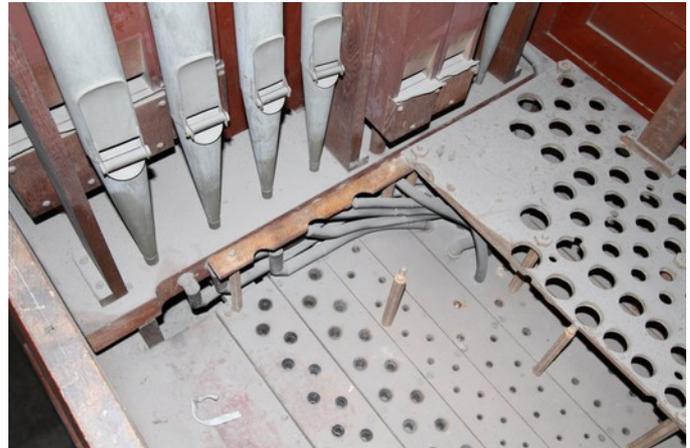
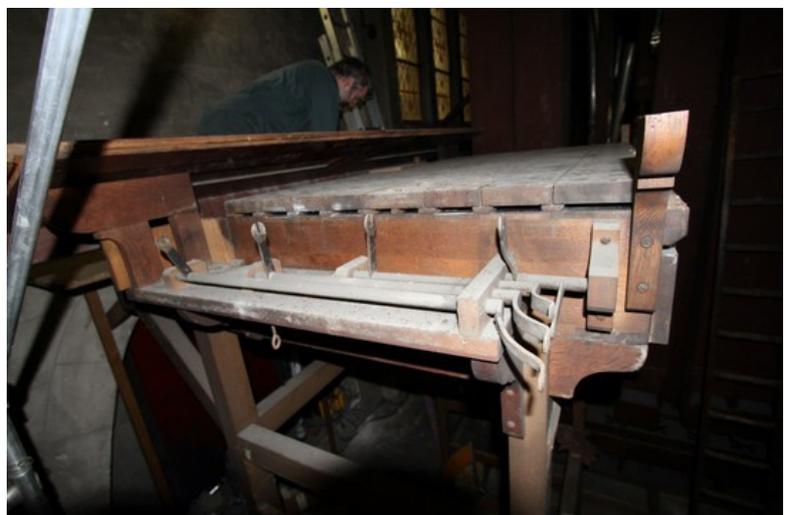
On peut voir ci-dessus à droite l'empoussièremement de l'intérieur de la boîte, conséquent même sous les faux sommiers.

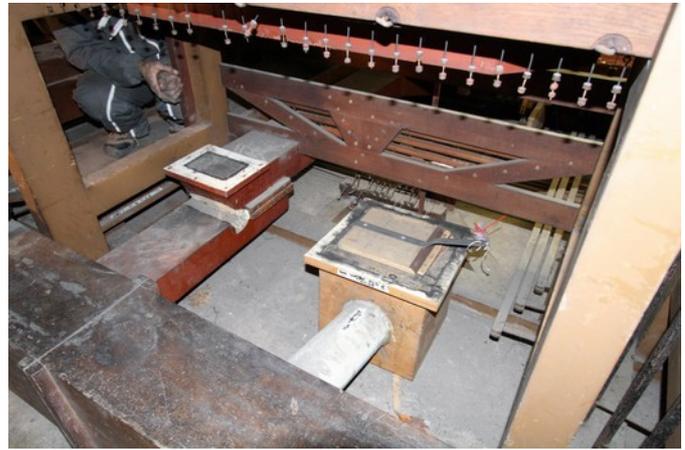
L'alimentation avait en effet été pas mal bricolée : ici après avoir retiré le réservoir Pédale C, on peut voir son régulateur installé par mutin (tuyau alimentaire en zinc depuis le collecteur) et une sortie condamnée par de la peau.

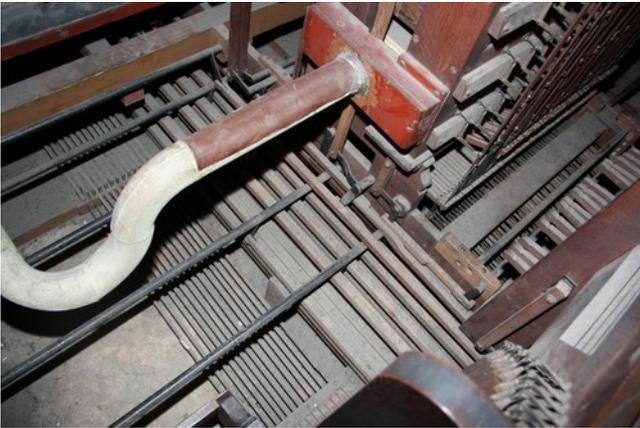
De même, l'alimentation de la Barker a été modifiée : un tuyau en zinc est raccordé sur le côté de ce qui reste d'un porte-vent, bouché sur l'arrière, auparavant relié directement au porte-vent central reliant le réservoir forte pression aux sommiers.

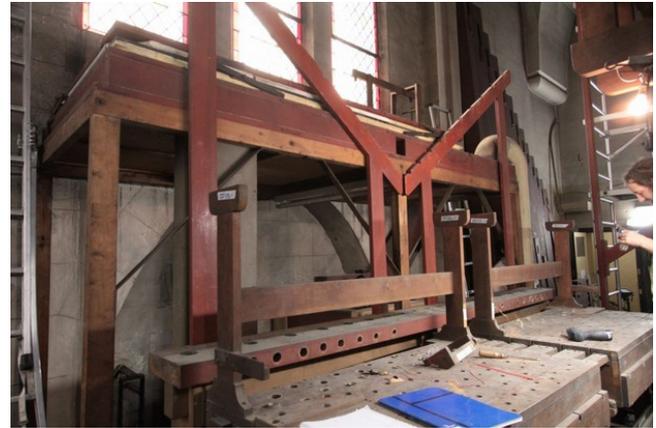
La soufflerie alimentaire, bien dégagée après le démontage de la tuyauterie de Pédale. On voit à quel point ce réservoir était exposé aux UV de la lumière passant par la triple verrière juste derrière (les peaux étaient très abîmées)

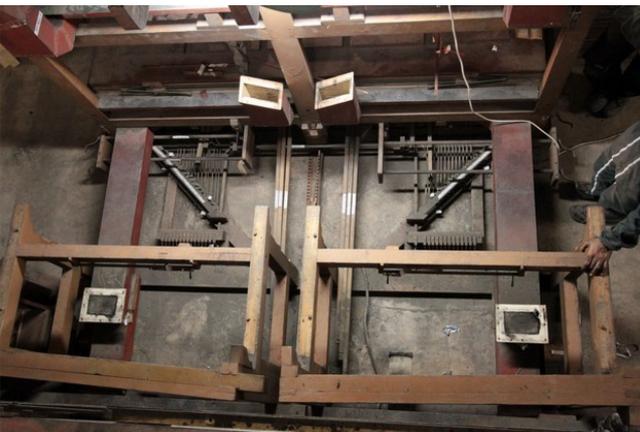
Les départs bouchés des réservoirs de pédale, avec leur reprise curieuse depuis le collecteur principal. On voit également combien était limitée la place entre le bloc GO/POS et les sommiers de Pédale.
