LAURENT PLET
FACTEUR D'ORGUES

RAPPORT
Sur les travaux de relevage approfondi
de l'orgue Merklin
de l'église Notre-Dame de Liesse (02)

Travaux réalisés de septembre 2014 à décembre 2015

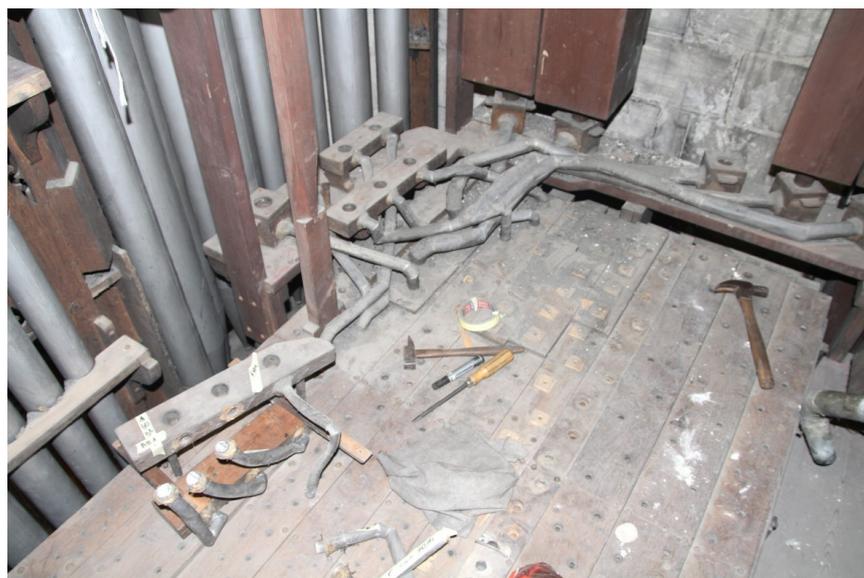
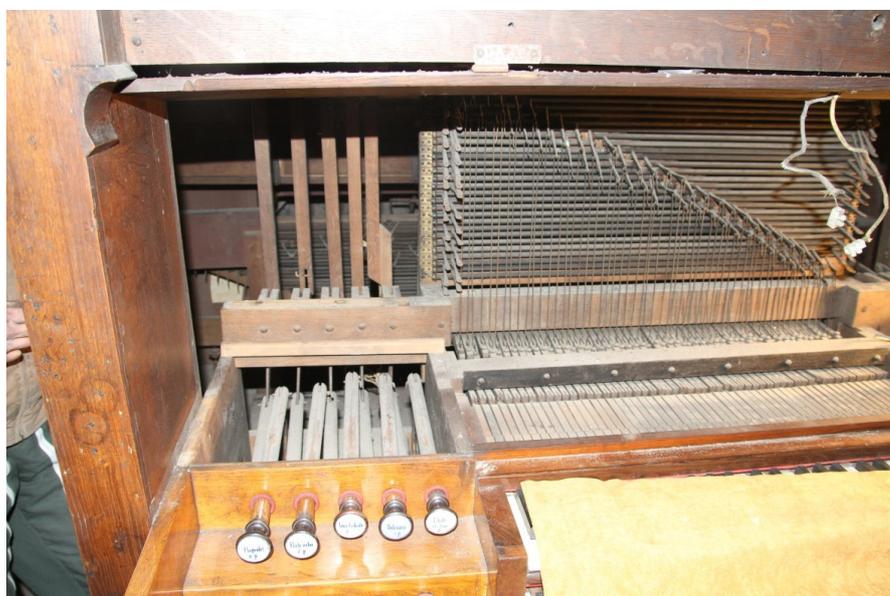
A droite ci-dessus, on voit l'état d'encrassement très avancé du Récit, alors qu'il est entièrement en boîte avec des jalousies placées uniquement à l'avant. A gauche, l'état des pièces gravées de la pédale se passe de commentaire...

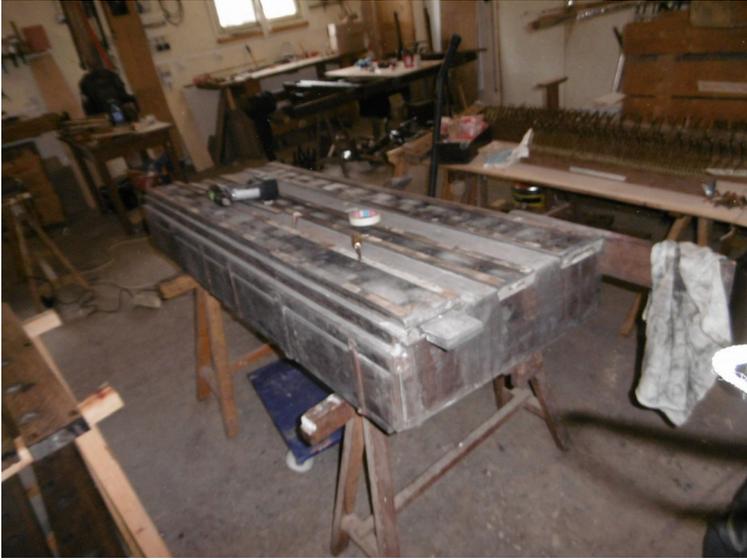
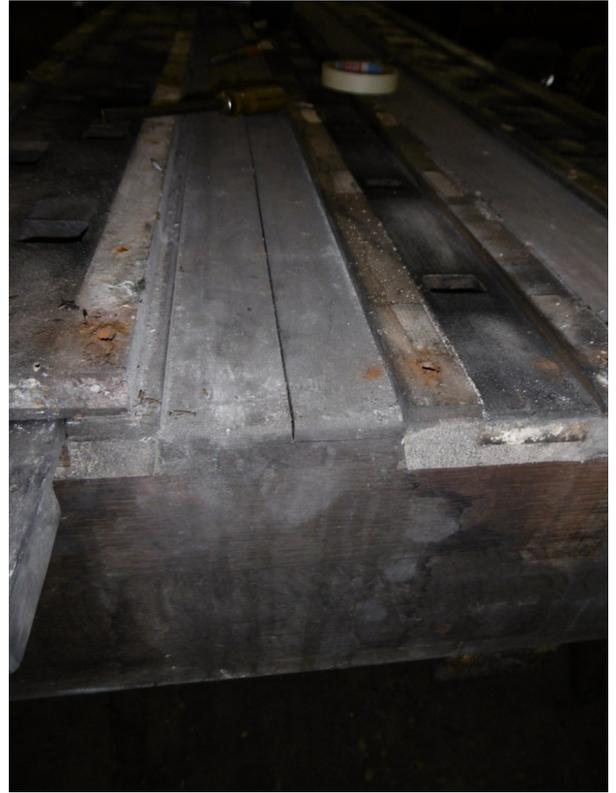
Après tests en atelier (ci-dessus), tous les sommiers présentait des fuites importantes (tables, barrages, soupapes). Ci-contre, table d'un sommiers de pédale fendu (sommiers qui a pris l'eau).

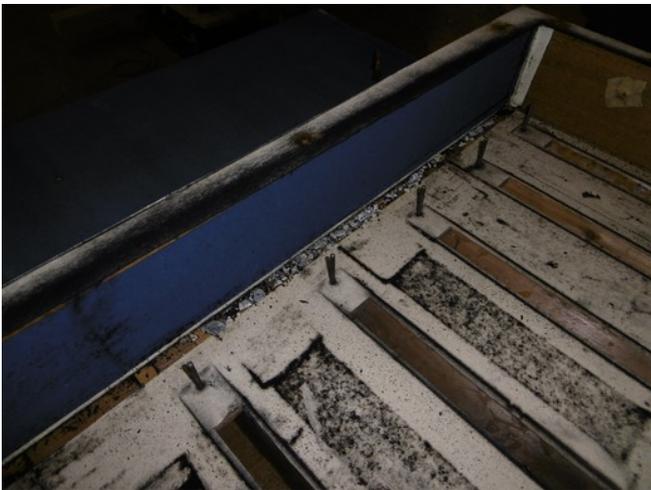
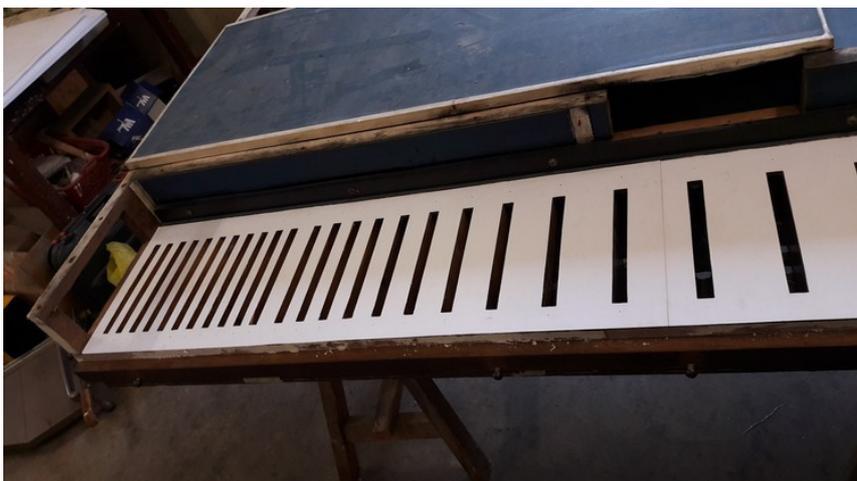
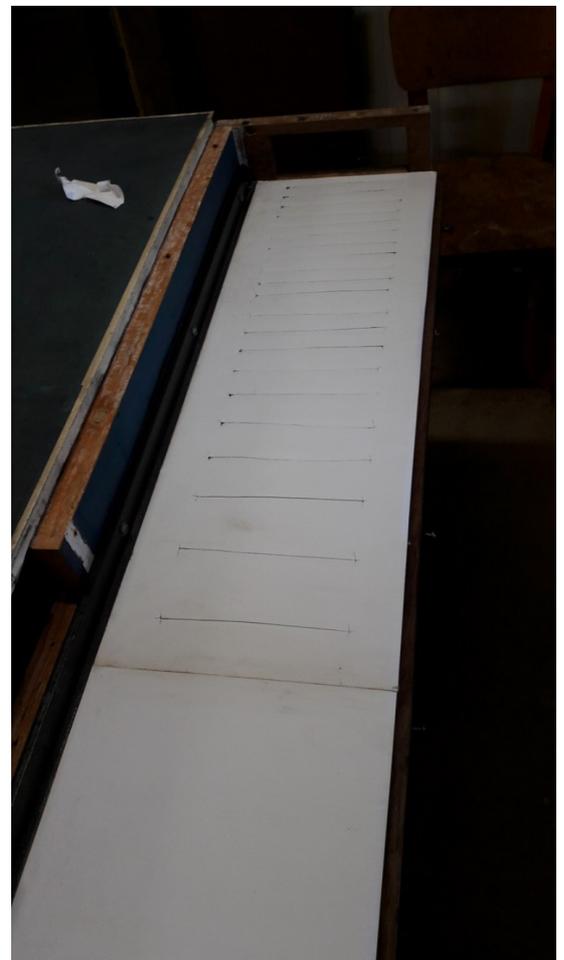
Ci-dessous, les traces de crasse accumulée au niveau des fuites sous les soupapes montrent que les barrages se sont soulevés : il était nécessaire de reprendre par rabotage la planéité de la grille. Le papier ancien a été décollé, les grillées rabotées et un papier neuf a été posé.

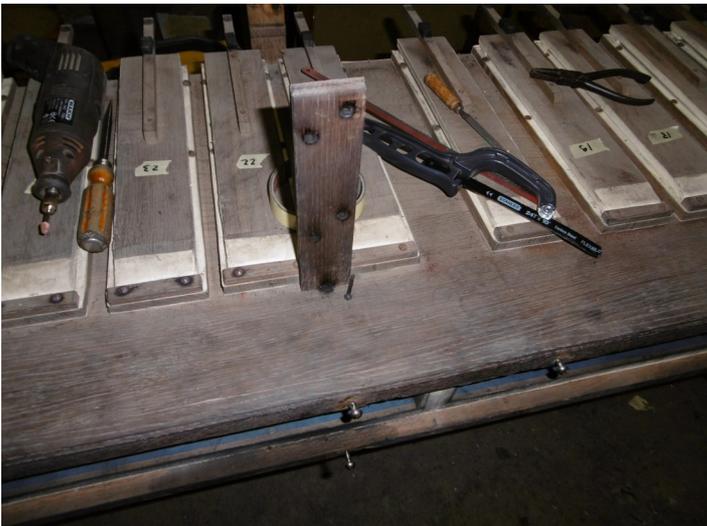
Le démontage en atelier a lui aussi révélé des « surprises » sur l'état des machines pneumatiques. Alors qu'il était prévu un simple remplacement de quelques peaux de soufflet, il est apparu que les choix de réalisation par Merklin rendaient impossible ce type de remplacement ponctuel. Soit on remplaçait toutes les peaux, soit aucune... En effet, les soufflets étaient vissés par 6 vis passant au travers de la table inférieure des soufflets, et donc de la peau collées dessus par retour. L'oxydation des vis causée par le contact avec la peau était telle que la rouille avait troué les peaux et que de toute façon, les peaux restées intactes ne supportaient pas le chauffage indispensable des vis pour les sortir de la traverse de chêne dans lesquelles elles étaient fixées...

De même, certains soufflets inaccessibles ont révélé des zones de fuite par décollement de la peau sur l'arrière de la table inférieure (ci dessus, 4^e photo en bas à gauche).

La restauration intégrale de ces machines pneumatiques a donc été décidée ; il a fallu les démonter intégralement en chauffant une à une chacune des 6 petites vis des 56 soufflets qu'elles comportent... Sans compter les vis des supports divers. Ce fut complexe car ce sont de très petites vis ; la fente avait parfois complètement disparue sous la rouille, il a fallu en refaire une à la scie à métaux presque à chaque fois (cf. ci-contre...).

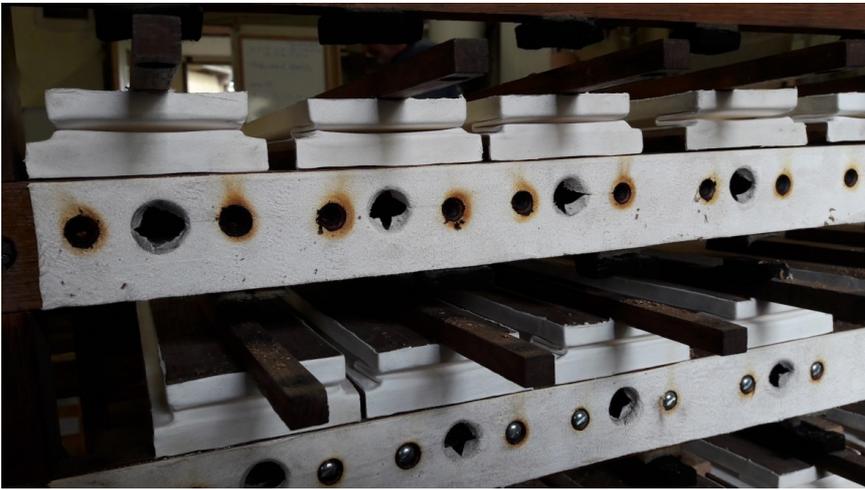
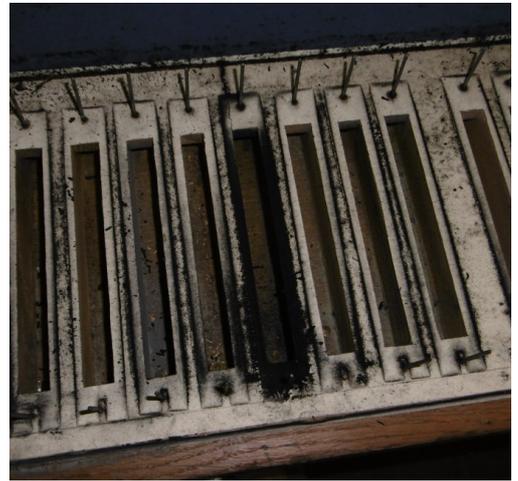
Ci-dessus à gauche : soufflets des étages supérieurs fixés par l'avant à travers la traverse et la peau préalablement brûlée. A droite, traces laissées par les soupapes à l'intérieur de la laye, montrant d'important défaut d'étanchéité de celles-ci.

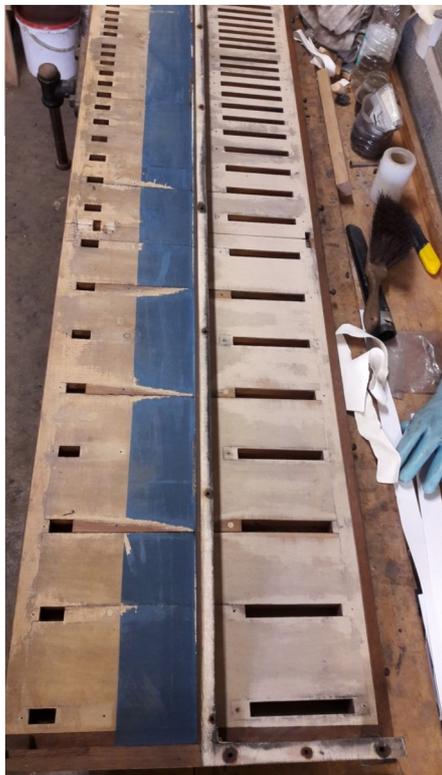
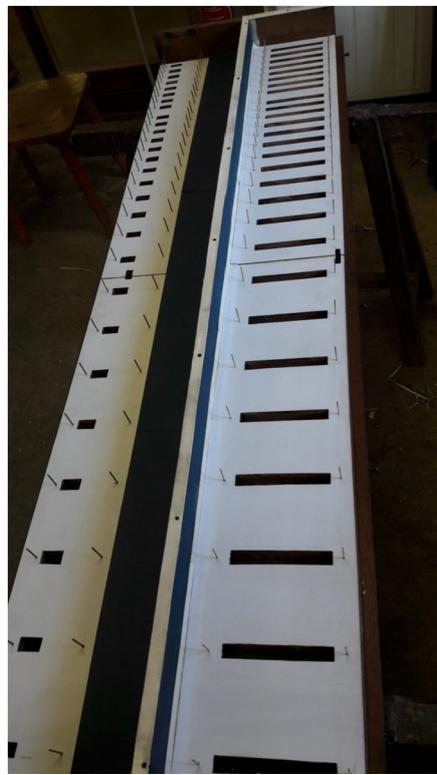
Les grilles présentait comme sur les sommiers des soulèvements au niveau des barrages. Il a donc fallu redresser le siège des soupapes puis remettre du papier de chaque côté, au niveau de la soupape d'admission et de celle d'échappement.

Ci-dessous à gauche, le siège de certaines soupapes d'échappement était tellement fissuré que des papiers avaient été collés sur les fentes pour permettre aux soufflets de se gonfler à peu près...

Il a fallu refermer tout cela par encollage et repose de papier.

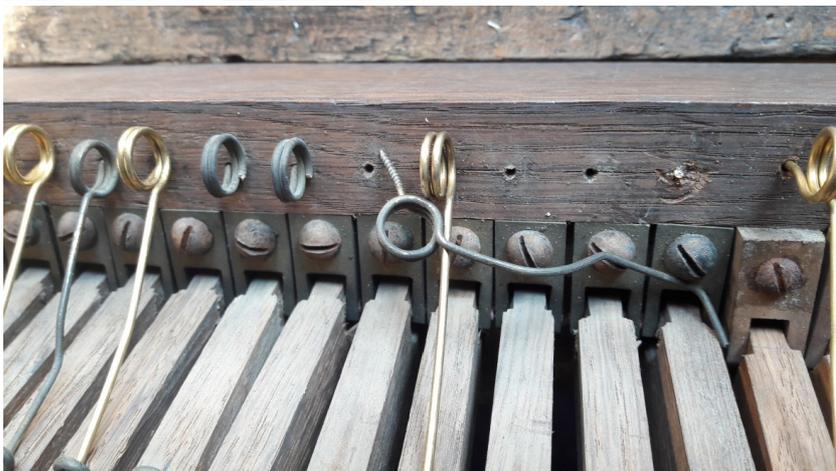
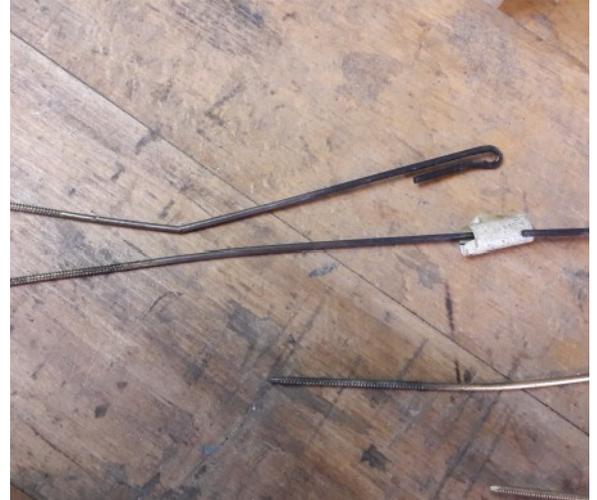
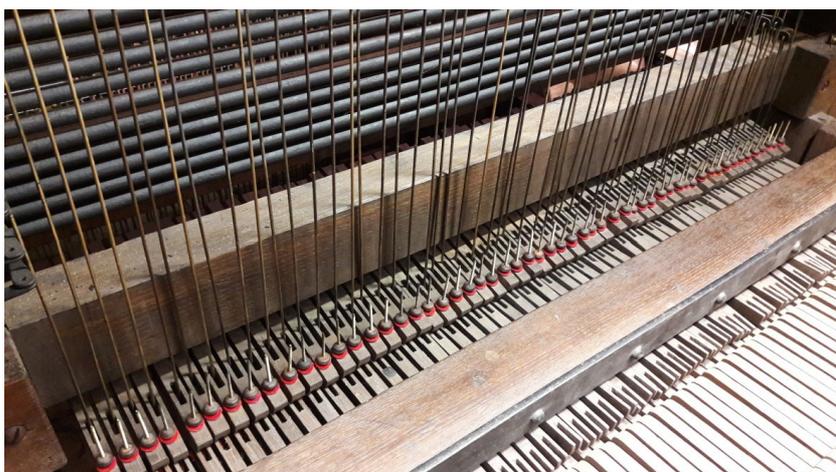
Il a par ailleurs fallu remplacer un grand nombre de tiges de laiton, rendu cassant par un probable défaut de coulée du matériau d'origine (cf. photo ci-dessous).

La photo ci-dessous à gauche montre les ressorts de rappel des balanciers de tirasse évoqués plus haut : tous cassaient à la base... Complication supplémentaire : ils étaient filetés sur 1 cm et vissés dans la traverse de chêne les portant... On peut difficilement imaginer plus complexe pour de simples ressorts de rappel... Du coup, entre le laiton fragile et les tanins du chêne favorisant l'oxydation, ils étaient très difficilement démontables...

On voit ici les nombreux fils de laiton neufs qui ont du être placés en remplacement de ceux d'origine qui cassaient dès qu'on y touchait. Et cela arrivait souvent car il s'agit ici de la liaison concernant le GO, qui traverse toute la console de bas en haut et passe à travers le Récit, les tirasses et l'accouplement, le tout fait d'un seul et même fil de laiton fileté en différents endroits et malheureusement souvent tordu ; cela occasionnait frottements et cornement, il a fallu les remettre droit, d'où des problèmes de casse...

De même, la totalité des ressorts de rappel des bras de balanciers des 2 tirasses a dû être remplacée, du fait du défaut de qualité du laiton utilisé à l'origine (cf. ci-dessous) : les ressorts cassés au moment du démontage étaient nombreux et lors du simple nettoyage de ces éléments de transmissions, d'autres ont cassé également... Ce n'était pas non plus prévisible au moment de la constitution du projet de restauration de cet instrument et la restauration de l'ensemble de la mécanique note a montré qu'il devait s'agir d'un problème général concernant le laiton utilisé à la fabrication de cet orgue, ce que nous n'avions encore jamais rencontré à si grande échelle.

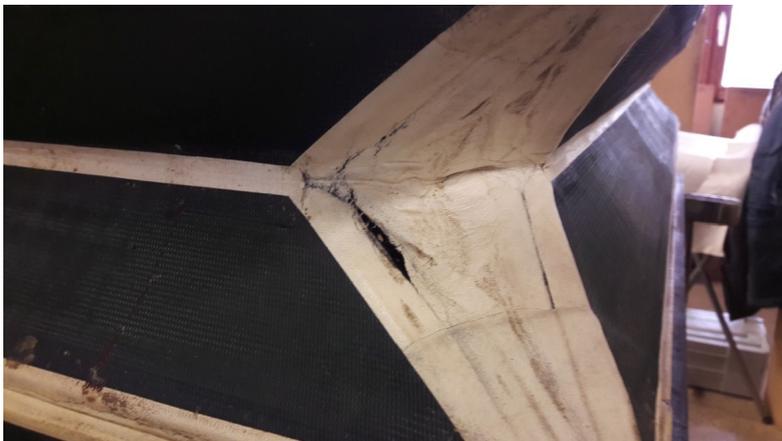
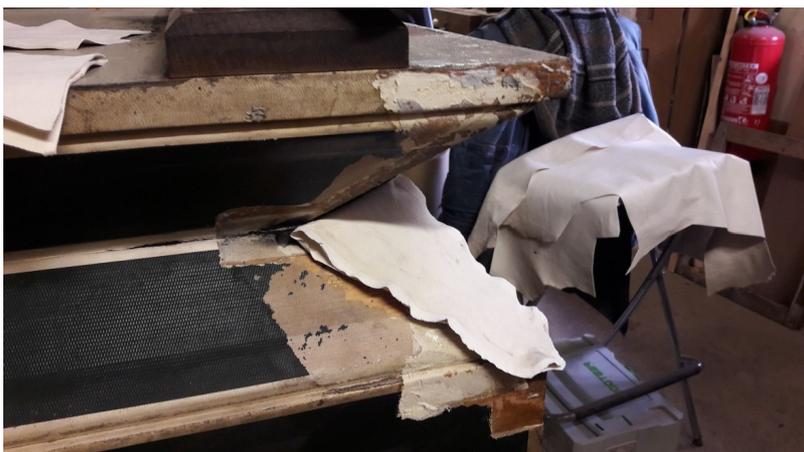
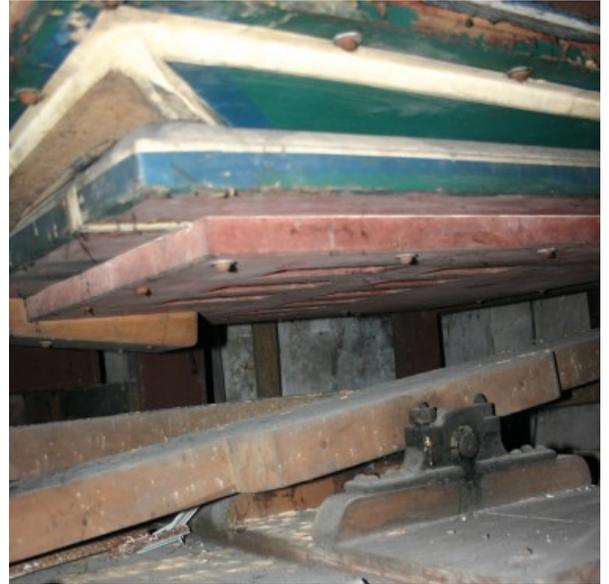
Le petit réservoir alimentant le Récit avait par contre besoin d'une restauration plus approfondie, notamment au niveau des aînes (cf. ci-dessous) qui ont tous été surpeaussés, ainsi qu'une partie des bandes aux articulations des éclisses. Il a ensuite été entièrement repapiété.

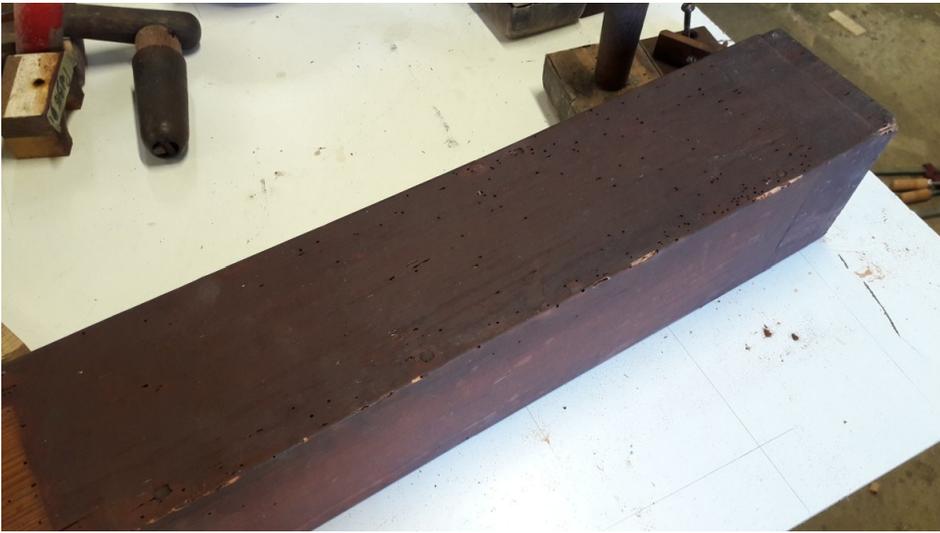
Les tuyaux de bois étaient en très mauvais état au moment du démontage : ils avaient souffert de l'humidité, de la destruction de la verrière située derrière l'orgue pendant la Seconde guerre mondiale et ils étaient donc très vermoulus, au point de ne presque plus sonner.

Sur la gauche, exemple de tuyau du 16' de pédale dont le corps était complètement verrouillé et trop allégé par ces dégâts pour pouvoir sonner.

Les lèvres supérieures qui étaient abîmées ont été restaurées en copie de facture, par une inclusion de bois dur (poirier) dans le travers et par l'extérieur. Cette solution avait été choisie par Merklin pour permettre un découpage précis et durable de l'arrête de la lèvre supérieure, indispensable à la précision de l'attaque du tuyau.
