Transmissions mécaniques : restauration Laurent Plet

I. Console

II. Restauration des transmissions de mécanique notes existantes

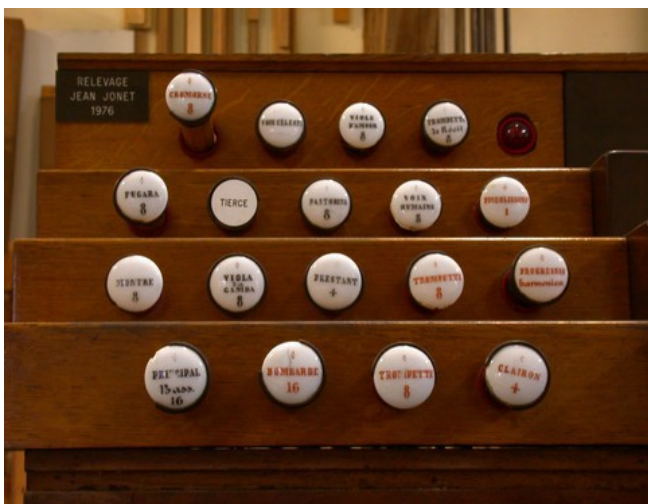
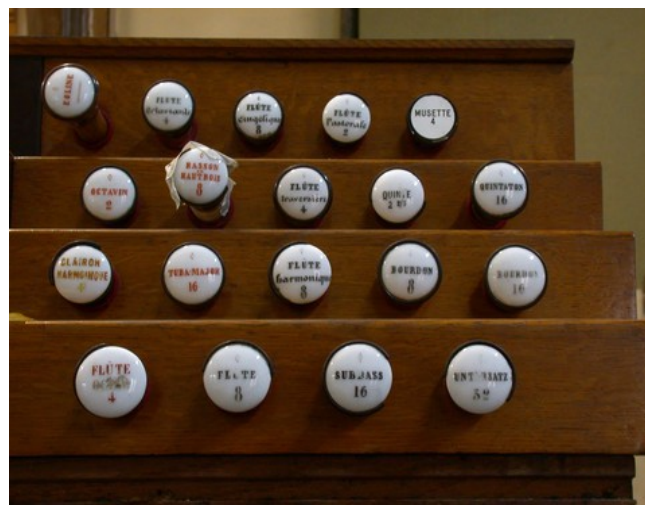
Les jeux de fond (laye des fonds) sont en noir. Les jeux de combinaison sont en rouge. Voici ci-dessous une vue des tirants de jeux au démontage.

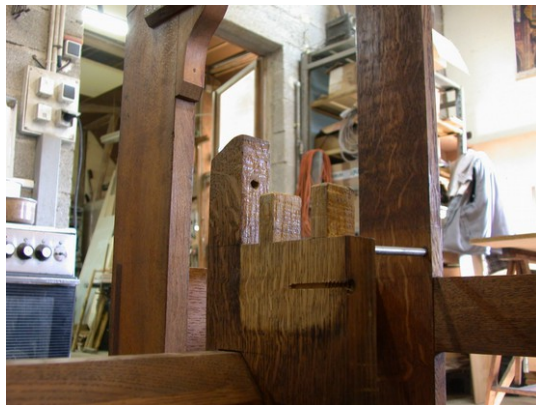
La structure de charpente est constituée de cadres collés à chaud, assemblés entre eux sur le même principe. Donc d'un démontage difficile. Nous avons dû quand même défaire deux assemblages pour démonter certains éléments mécaniques nécessitant une réparation (équerre note). Ces assemblages ont été remontés et recollés à l'identique.

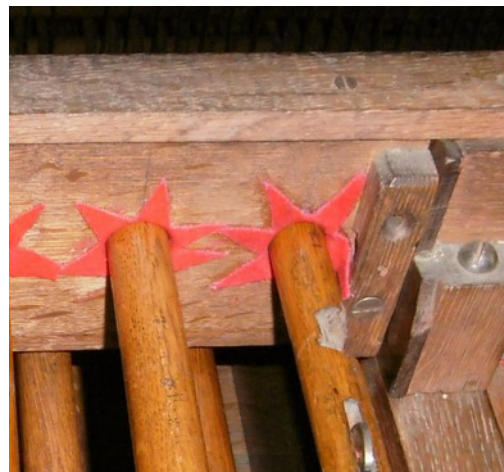
Les cravates en casimir, très usées, ont été déposées pour être remplacées. Ce n'étaient pas les cravates d'origine (voir photo de gauche) car les anciennes avaient un retour de collage à l'arrière des gratins en chêne (en étoile). Ces traces étaient encore visibles (photo de droite, tirant le plus à droite).

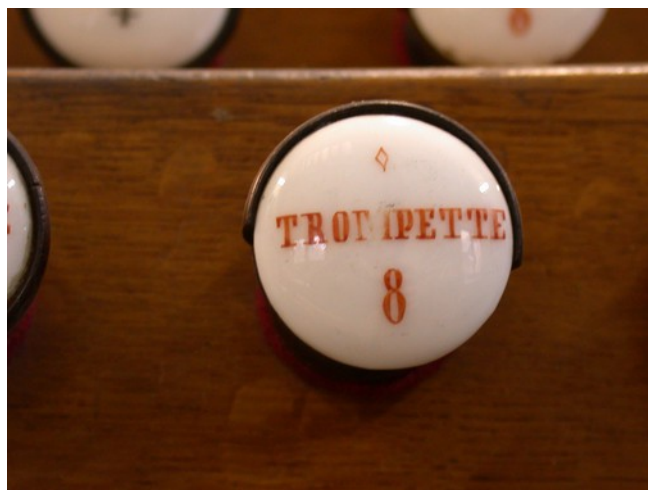
Il y avait 23 pommeaux cassés au niveau de la collerette (rétractation du bois autour de la porcelaine ou mauvaise manipulation). Ils ont été refaits en copie et remplacés. A noter que ces pommeaux sont fixés dans les tirants au moyen d'un axe en laiton transversal sans collage, ce qui facilite le remplacement d'un pommeau.

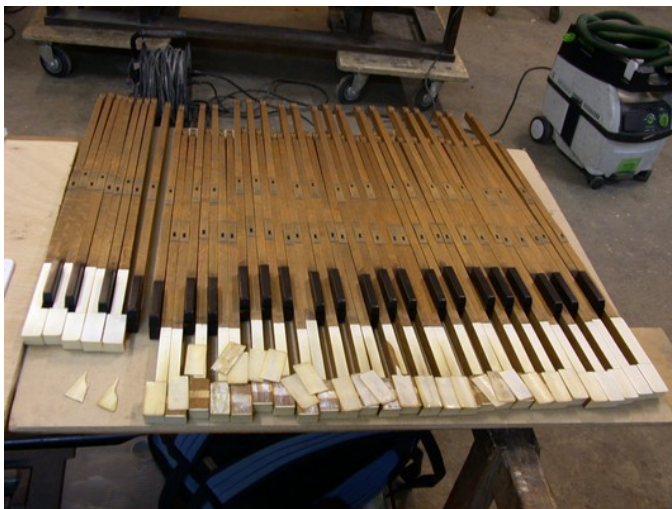
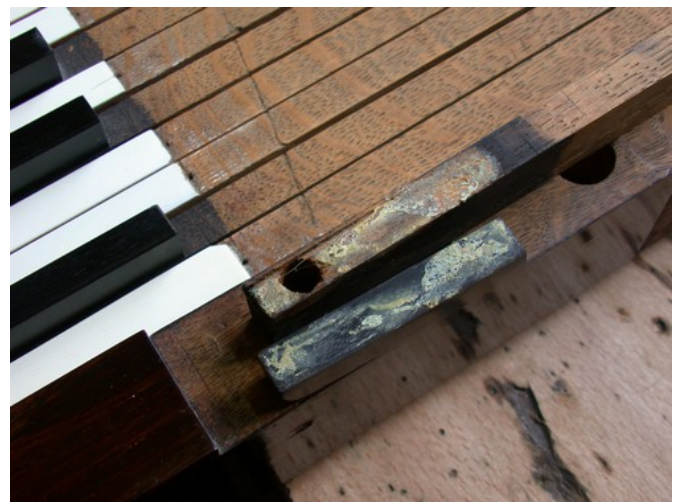
Beaucoup d'ivoires translucides ont des longueurs variables, ce qui laisse penser que ces reemplacements partiels sont postérieurs. Le premier travail a été un reclassement des ivoires décollés dont beaucoup sont d'origine divers surtout au clavier du GO.

Après dépose des claviers, les touches présentent beaucoup d'ivoires ou de dièses recollés avec de la colle non blanchie voire avec de la colle néoprène.

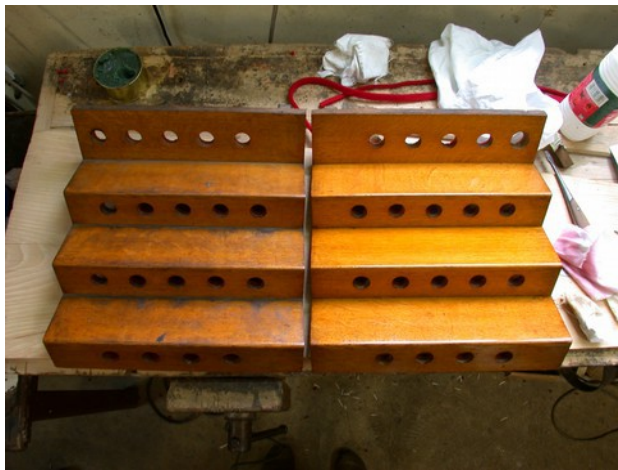
Les gradins des tirants de jeu ont été restauré en utilisant un rénovateur spécialement conçu pour les vernis au tampon. A part un encrassement certain, il n'y avait pas de manque ou de trou dans ce vernis particulièrement fragile. La photo ci-contre montre le gradin de droite après traitement et nettoyage. Il est à noter que le vernis au tampon est extrêmement fragile. Il nous est arrivé de trouver des trous dans des gradins de cette époque uniquement parce que des scotch (avec des numéros pour les tirants de jeu...) avaient été posés dessus, pendant quelques heures seulement... Refaire un vernis au tampon, pour corriger un petit trou, nécessite de tout décaper et tout revernir, en de multiples couches.

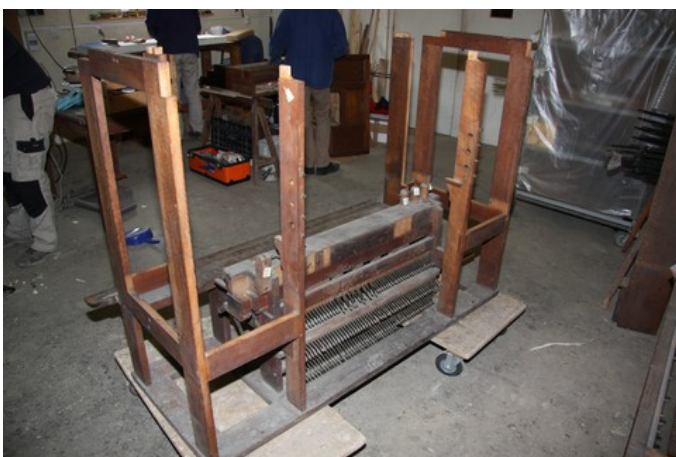
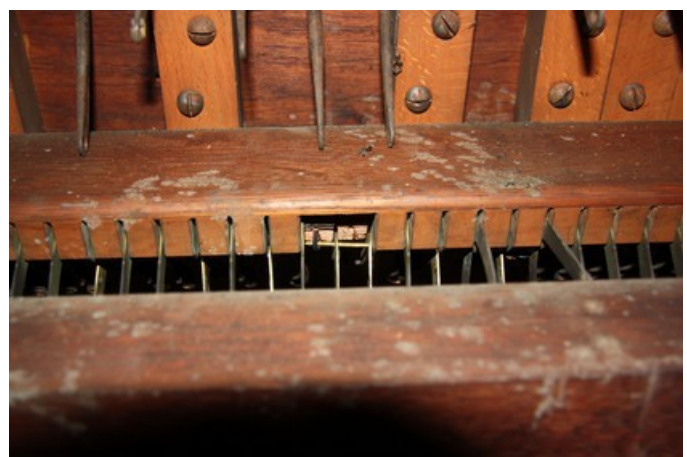
Le châssis a été complètement démonté car les barres d'équerres du bas, pour la mécanique note, était en partie encastrées dans les montants (notamment celle du GO, qui était de loin la plus abîmée). Ci-dessus à droite, un exemple de réparation de fortune pour maintenir jouable l'instrument avant restauration.

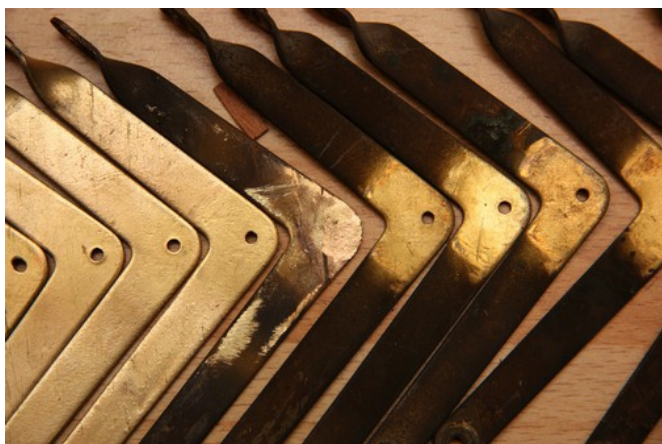
Le nettoyage des équerres se fait avec un bain de vinaigre. Celui-ci est intégral si les garnitures de cuir sont manquantes ou « cuites », partiel si elles sont récupérables. Il a fallu changer environ les 2/3 des oeillets de l'instrument, tant au niveau des barres d'équerre que des abrégés.

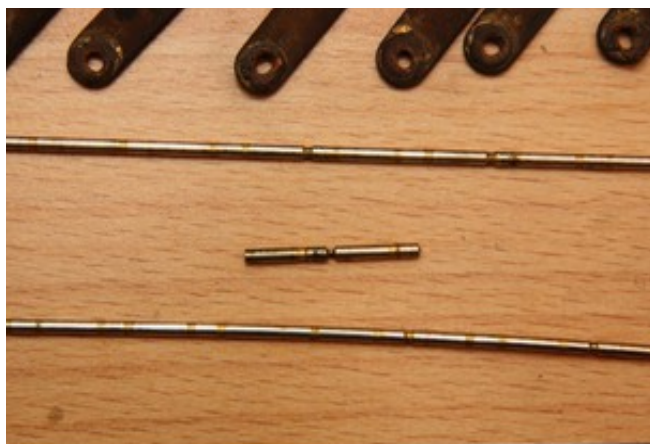
L'axe commun des barres d'équerre de sortie du clavier de GO était de loin le plus usé, brisé par endroit (d'où des réparations de fortunes) ou ne tenant plus que sur 3 dixièmes de mm, comme sur la photo ci-dessus. Il a bien entendu été remplacé par un neuf. Ceux de Positif et Récit, bien moins usés, ont simplement été décalés pour que l'usure ne se poursuive pas au même endroit.

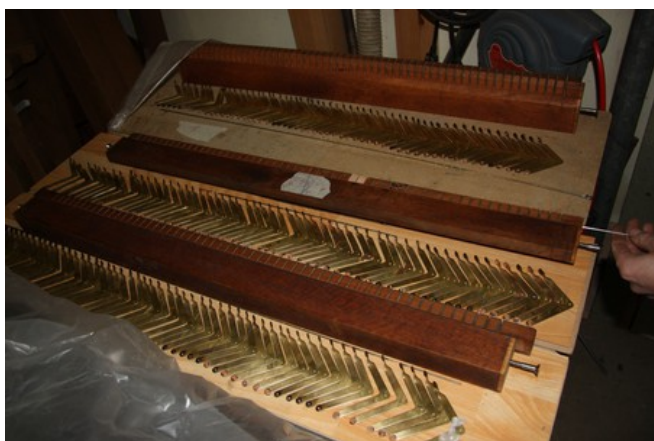
Les trois barres d'équerre. Au centre, celle du grand orgue, avec ses reprises de bois (parties manquantes, tombées du fait de l'usure et des réparations de l'axe).

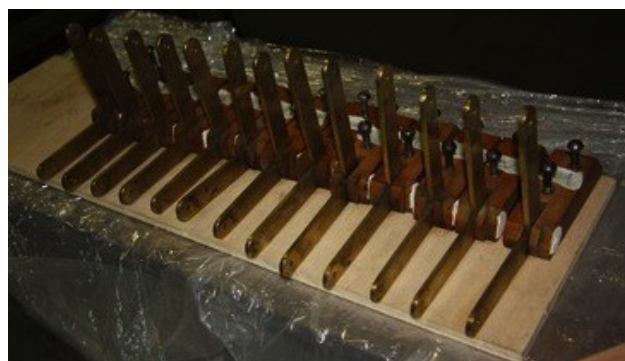
Les équerres de combinaisons étaient en bon état de conservation, un simple nettoyage a été fait.

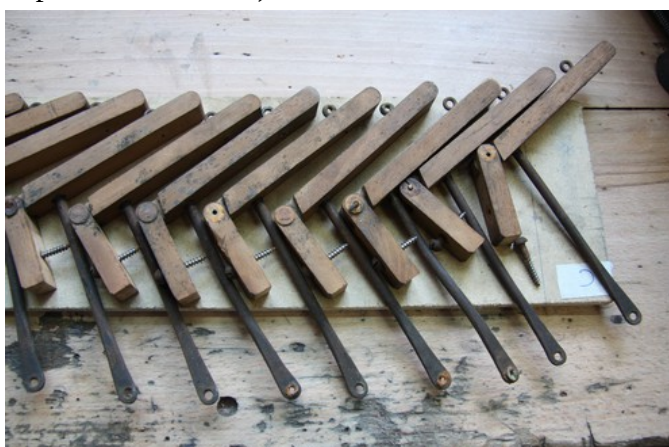
Les contre-touches du pédalier étaient par contre en très mauvais état et causaient de nombreuses pannes. Soumises à de fortes pressions du fait de la mécanique longue et complexe qu'il y a derrière (6 soupapes et plus de 15 mètres de vergettes à tirer pour certaines d'entre elles...), les axes des crapaudines étaient à 80 % hors d'usage.

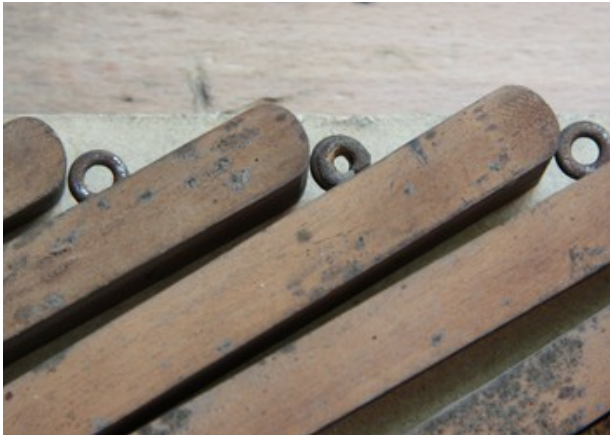
Sur ces contre-touches sont fixées de boucles en acier pour tirer les vergettes des tirasses. Toutes les garnitures avaient disparu ; heureusement, il en subsistait une, en photo ci-dessus, qui nous a permis de savoir que ces boucles étaient garnies (ce qui est plutôt rare).

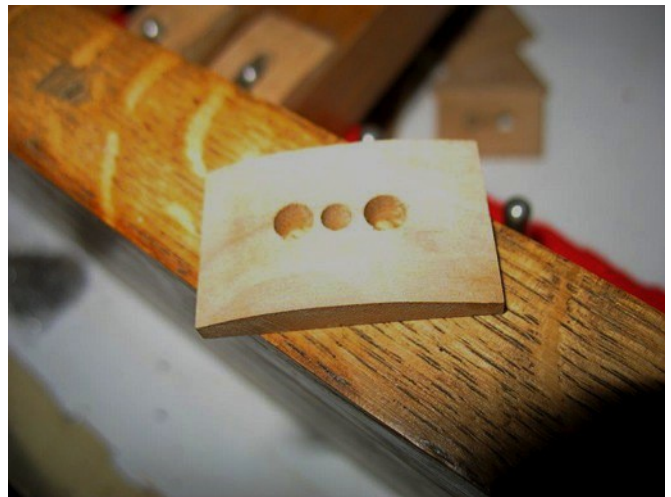
Plaquette en cours de fabrication. Elles sont faites en bois dur (alisier) pour résister le plus longtemps possible à l'usure.

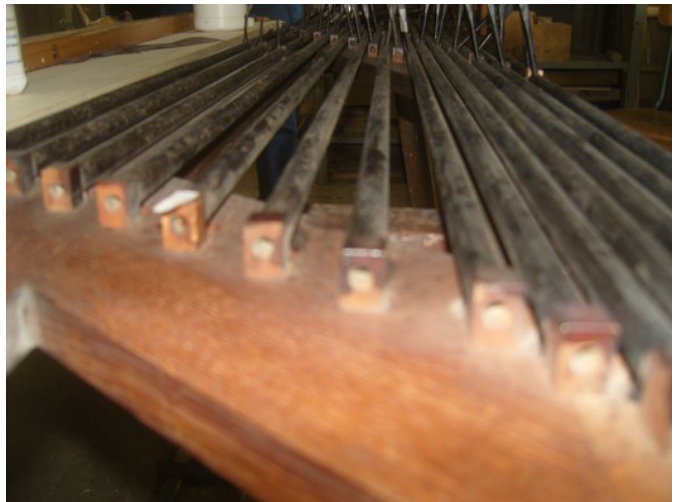
Les éléments de mécanique note ont tous été passés en revue. Les barres d'équerres ont été restaurées comme indiqué plus haut. Les abrégés avaient aussi leurs garnitures de cuir en mauvais état. Environ 80 % des oeilletons ont du être refaits. Ci-dessous, oeilletons en cour de pose.

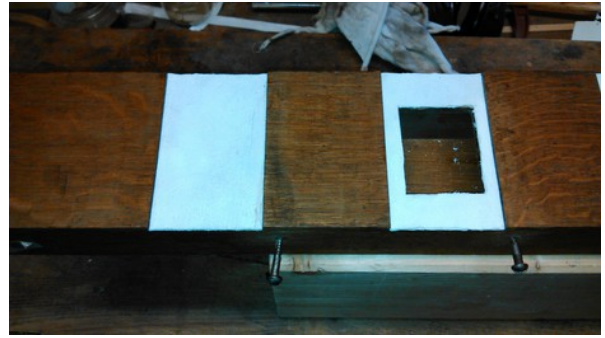
Les éléments mécaniques de chaque tiroir ont été démontés, nettoyés, puis remontés. Les esses et les ressorts posés par Mutin à l'intérieur ds laye, ont tous été remis. On peut voir sur les photos de droite la comparaison entre avant et après le nettoyage des layes. Mis à part quelques boudruches sur les pistons (voir page suivante), tout était en bon état de conservation.

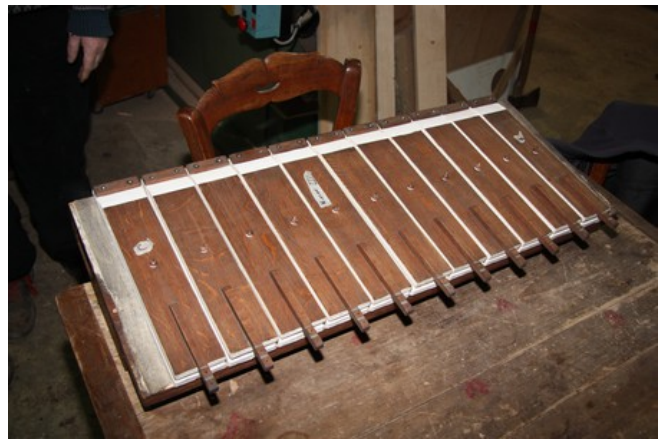
Les montants de la machine sont des porte-vent qui alimentent chacun des tiroirs. Les jonctions d'étanchéité ont été repeassées car elles avaient souffert de manipulation visant à sortir les tiroirs sans démonter la machine complète (c'est en effet le seul moyen d'accéder aux layes des tiroirs).

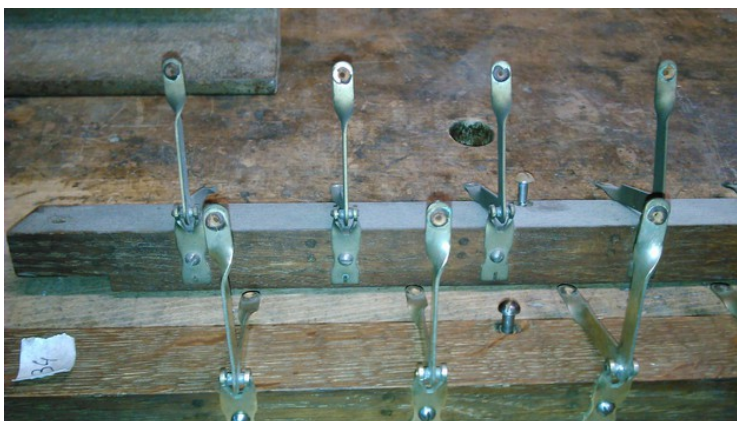
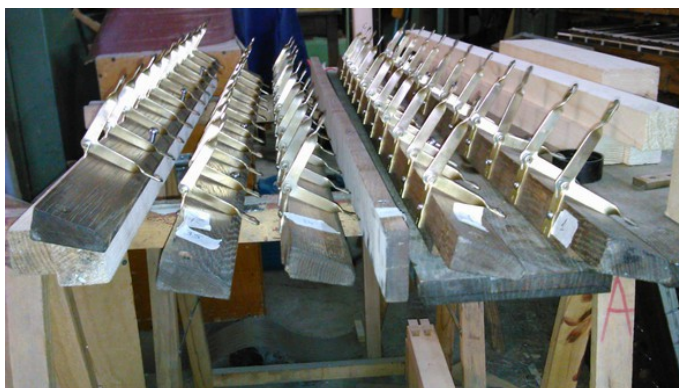
Les équerres situées à l'avant de la machine et renvoyant le mouvement en provenance du clavier vers le train de pistons interne de chaque tiroir ont été intégralement démontées, restaurées, notamment pour ce qui est de leurs garnitures de cuir. En effet, il a fallu pratiquement refaire tous les oeillets, secs et donc cassés du fait de l'usage intensif et permanent du clavier de GO.

La photo du haut montre les oeillets en cours de pause, après que le petit carré de cuir ait été roulé et collé sur l'intérieur de trou de l'équerre (un seul point de colle sur le laiton suffit). Une fois solidaire du laiton, on enduit de colle de poisson le côté chair du cuir, qui viendra se plaquer sur le laiton, et on serre avec une pince spéciale à faire les oeillets très graissée. Il faut pour chaque oeillet nettoyer la pince et la regraisser. La graisse permet d'éviter que la colle qui déborde ne solidarise la pince et le cuir, tout en nourrissant le cuir durablement.

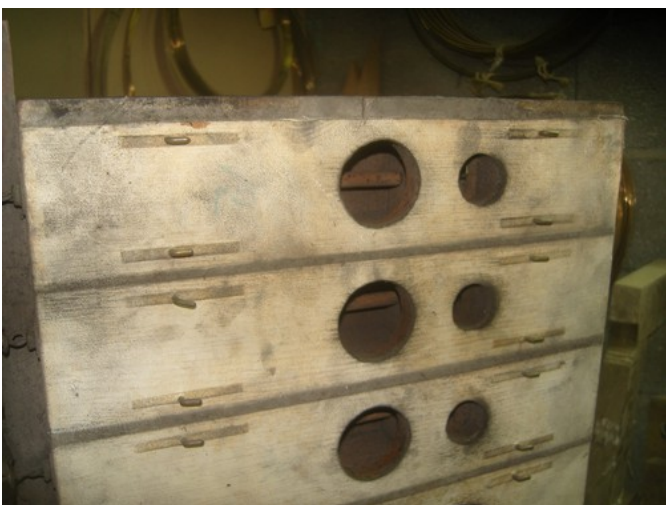
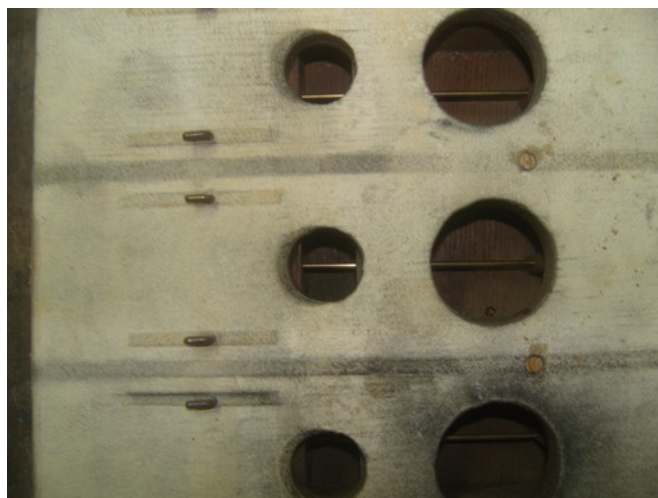
Au démontage, la tringlerie de pistons traversant le tiroir de part en part comprenait un cylindre de bois, sans doute mis là pour ajouter encore un point de réglage (cf. ci-dessus à gauche). L'ennui est que du coup, le laiton était filleté et frottait à tous les passages de cloisons. De plus, cela ajoutait deux points brisant la rectitude de la ligne mécanique. Il a été décidé de remplacer ce système par une tige de laiton lisse, ce qui a grandement limité les frottements et réduit les risques de cornement (photo de droite).

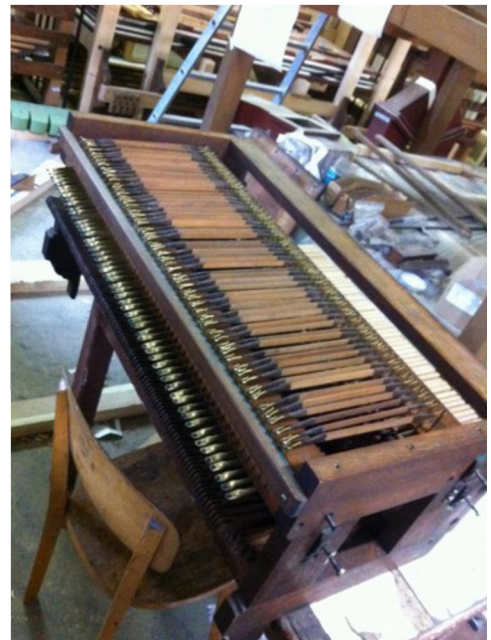
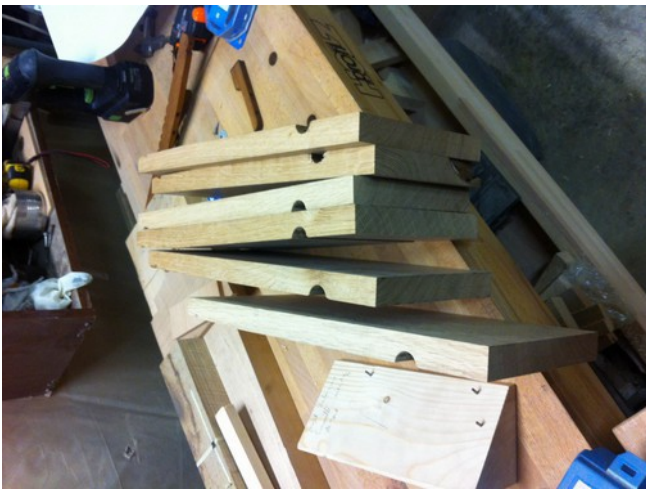
Il a fallu reconstituer les rallonges de bras qui actionnaient l'éoline. En effet, les balancier du bas, en sortie de Barker, avaient été prolongés par des bras vissés, sciés au démontage de l'éoline (cf. ci-dessous : il ne restait que des « moignons »). On peut voir sur la photo du haut une des nombreuses étapes de la fabrication de ces bras, en copie de facture des autres balanciers de la machine Barker.
