LAURENT PLET
FACTEUR D'ORGUES

Dossier de restauration
sur l'orgue Cavallé-Coll
de l'église Saint-Maurice
de Bécon-les-Bruyères
Courbevoie (92)

Travaux réalisés de juin 2013 à août 2015

SARL Laurent PLET et Denis Lacorre Facteur d'Orgues (DLFO)

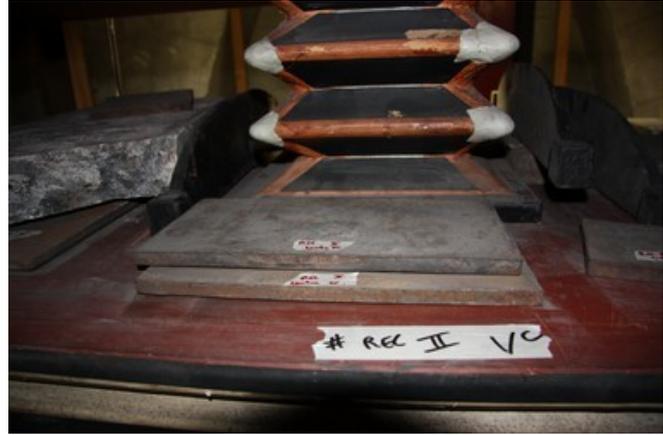
Tous les poids ont été établis pour être remis à leur emplacement au remontage, afin de mener les tests nécessaires sur la pression après restauration.

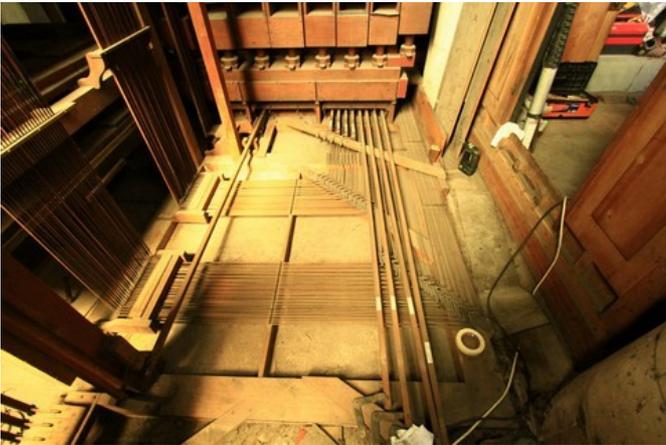
Ci-dessus, les trajets mécaniques du Récit (notes et jeux) au démontage, sous un plancher.

On peut voir ci-dessus à droite l'empoussièremement de l'intérieur de la boîte, conséquent même sous les faux sommiers.

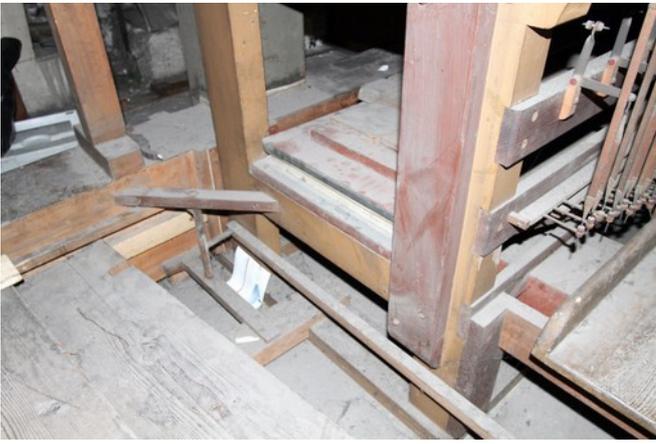
Juste derrière les sommiers de pédale se situait la soufflerie primaire, dont le vent était distribué pas un gros collecteur (ici derrière le réservoir de Pédale #).

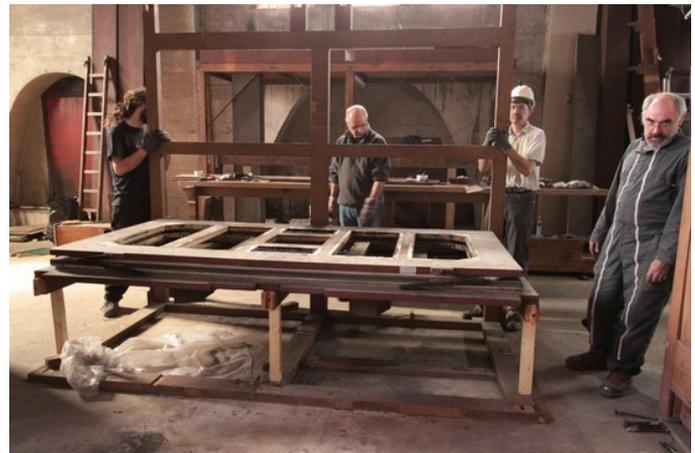
Pour sortir le réservoir Forte pression du GO/POS, en bas, il fallait impérativement « ouvrir » la charpente GO/POS par l'avant et le faire glisser vers l'avant. Impossible de la passer par le côté, comme pour le réservoir Basse pression (haut).

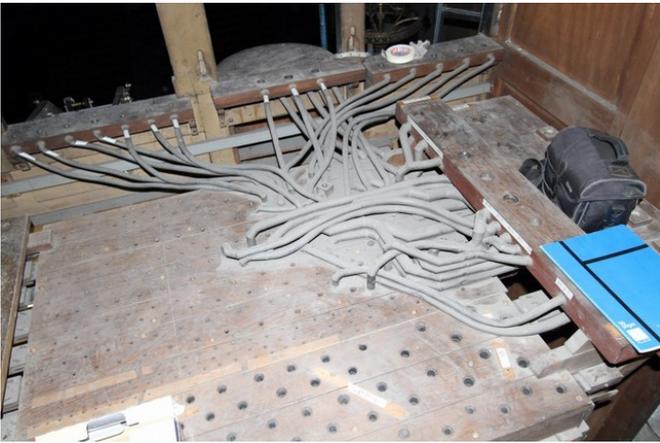
Le démontage des sommiers commence par la dépose de la tuyauterie et des faux sommiers. Puis les postages sont notés et leurs emplacements photographiés systématiquement pour servir de repère au remontage.

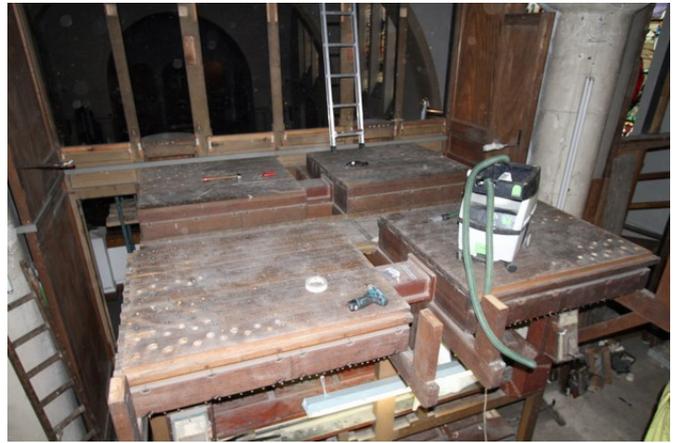
Les 4 sommiers du GO et du POS, après avoir démonté la boîte, la tuyauterie et sorti les registres avant leur transport. La similitude de conception des deux plans sonores saute ici aux yeux.

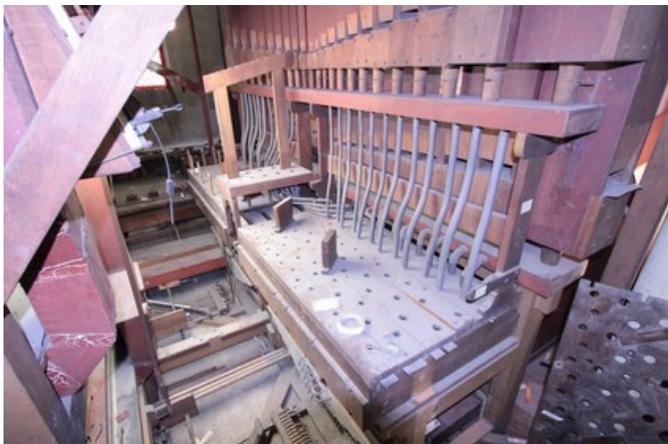
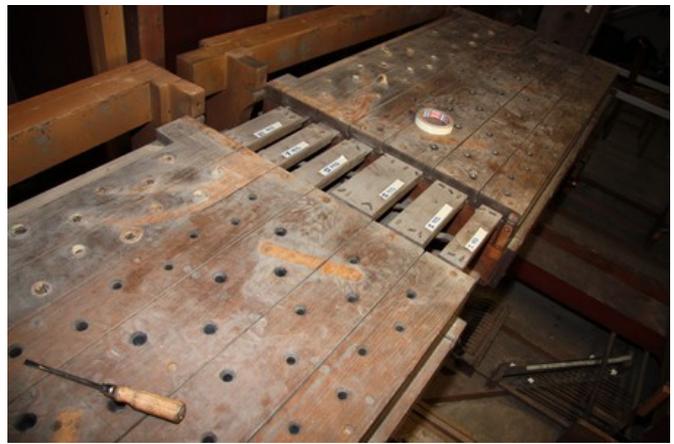
Le plan sonore de pédale en cours de démontage. L'emplacement des sommiers, proches l'un de l'autre, ne sera plus le même à l'issue des travaux de restauration. On distingue bien ici la pièce gravée commune pour les tuyaux de bois aigus, au centre, ainsi que les têtes de registres communes aux deux côtés du plan sonore. Toutes ces pièces ont du être modifiées pour être adaptées à la nouvelle disposition.

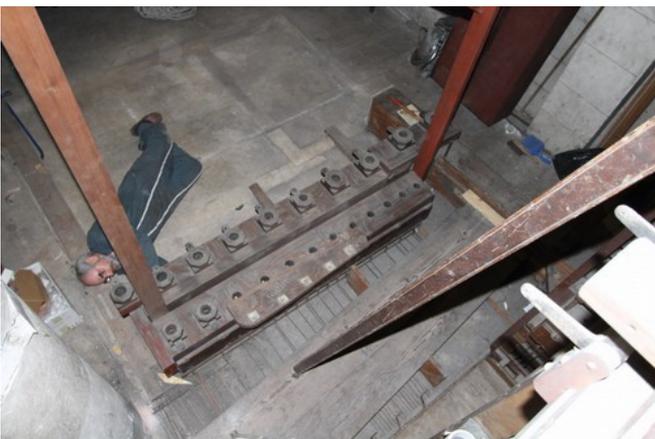
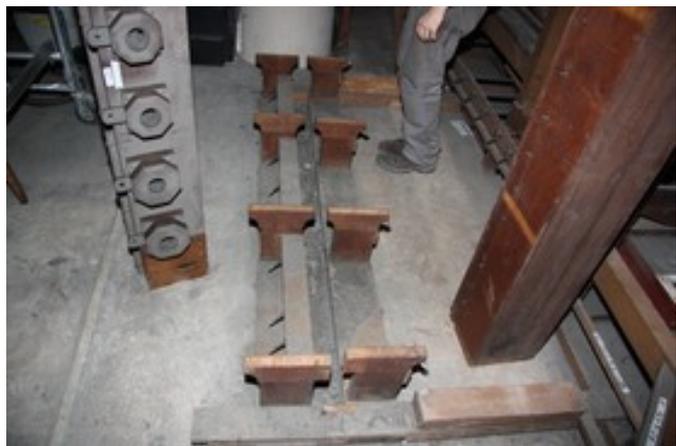
Les sommiers des extensions de pédale ont pu être séparés en 4 blocs aisément transportables, deux par jeux. Leurs supports ont été laissés assemblés pour simplifier le démontage, leur transport en fut facilité. Par contre les râteliers des 16' et 32' ont été démontés au maximum tant ils étaient imposants.
