LAURENT PLET
FACTEUR D'ORGUES

RAPPORT
Sur les travaux de relevage approfondi
de l'orgue Merklin
de l'église Notre-Dame de Liesse (02)

Travaux réalisés de septembre 2014 à décembre 2015

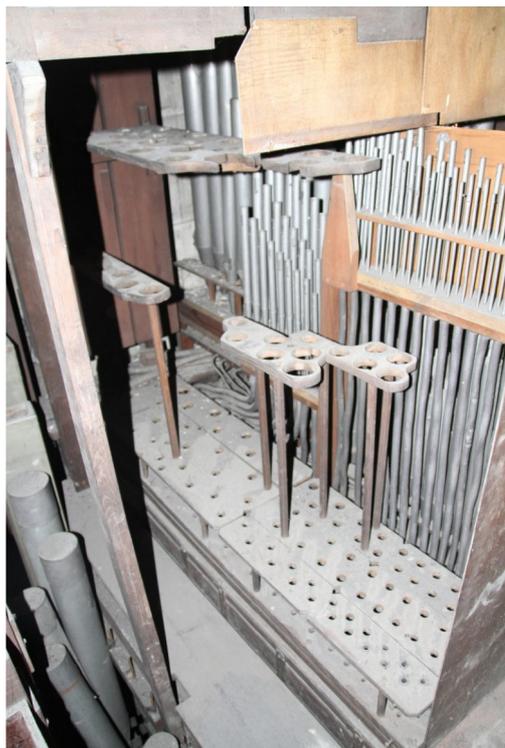
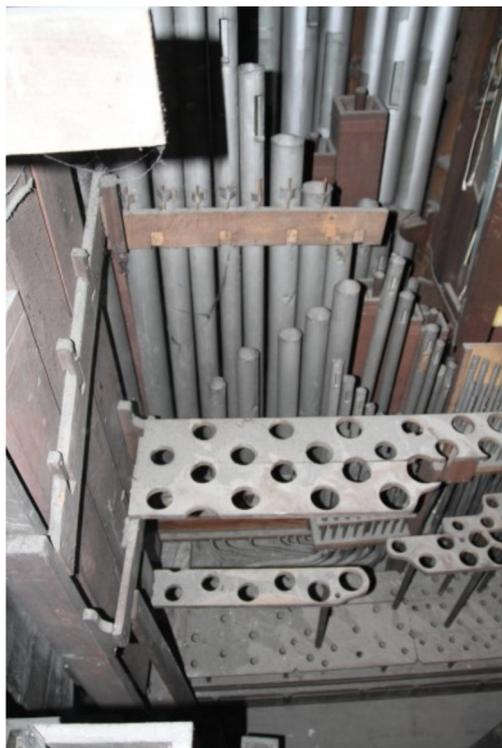
Les photos ci-contre montrent l'état d'encrassement important de l'instrument après ces nombreuses années sans interventions de facteurs d'orgues.

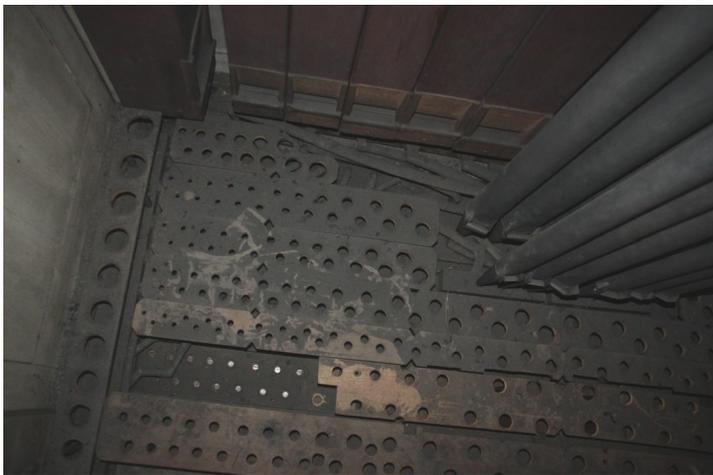
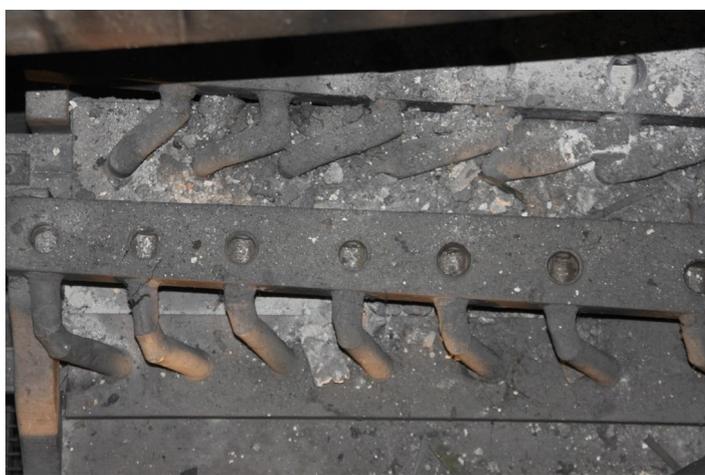
A droite ci-dessus, on voit l'état d'encrassement très avancé du Récit, alors qu'il est entièrement en boîte avec des jalousies placées uniquement à l'avant. A gauche, l'état des pièces gravées de la pédale se passe de commentaire...

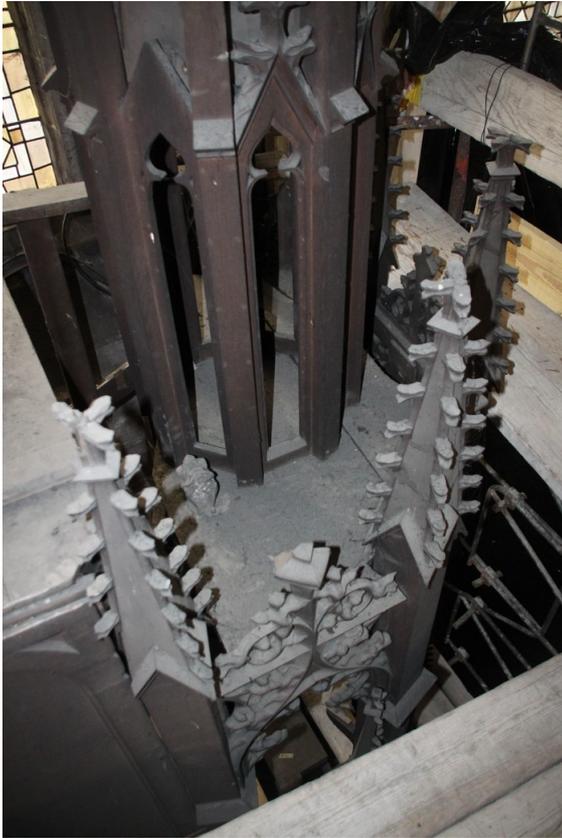
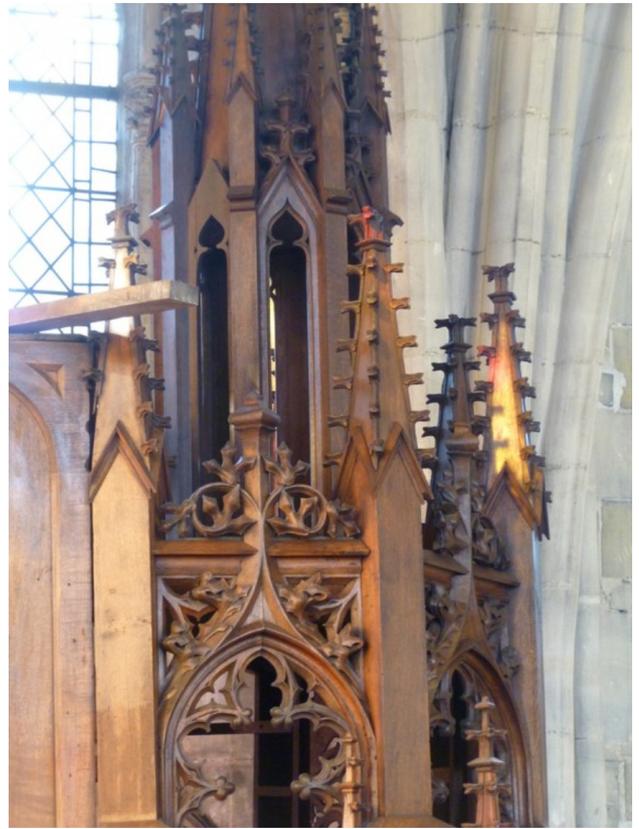
Ci-dessous, à gauche, état d'empoussièrement avant travaux ; à droite, après nettoyage à l'eau chaude et remise en cire.

Tous les travaux sur le buffet ont été réalisés par l'Association des Amis de la Basilique, excepté quelques bouchages de trous divers, que nous avons réalisés.

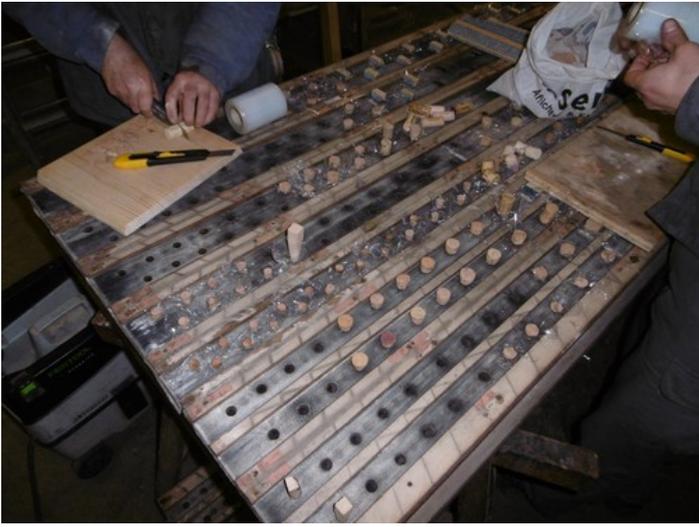
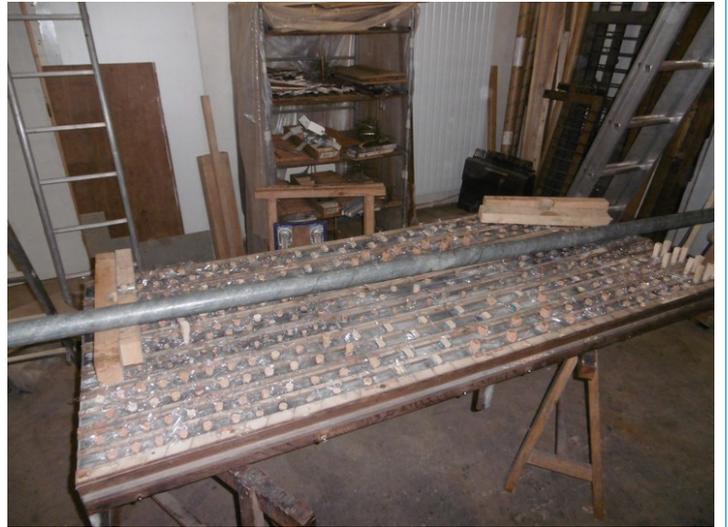
Ci-dessous, les traces de crasse accumulée au niveau des fuites sous les soupapes montrent que les barrages se sont soulevés : il était nécessaire de reprendre par rabotage la planéité de la grille. Le papier ancien a été décollé, les grillées rabotées et un papier neuf a été posé.

Les sommiers ont tous du être réencollés. Pour cela, nous versons dans les gravures de la colle chaude liquide, qui tapisse ainsi les parois et bouche les éventuelles fentes créant les emprunts et cornements. Il est donc nécessaire de boucher chaque perce de la table, ici à l'aide de bouchons de liège taillés à la main pour chaque trou, puisque la table est recouverte de peau (pour les tables en bois brut, ce qui arrive le plus souvent, un simple ruban adhésif de masquage suffit...).

Puis le sommier est placé sur un axe permettant de le faire pivoter : la colle est ainsi guidée vers le fond de la gravure par gravité, en remontant le sommier vers le haut, avant d'être retirée en le baissant.

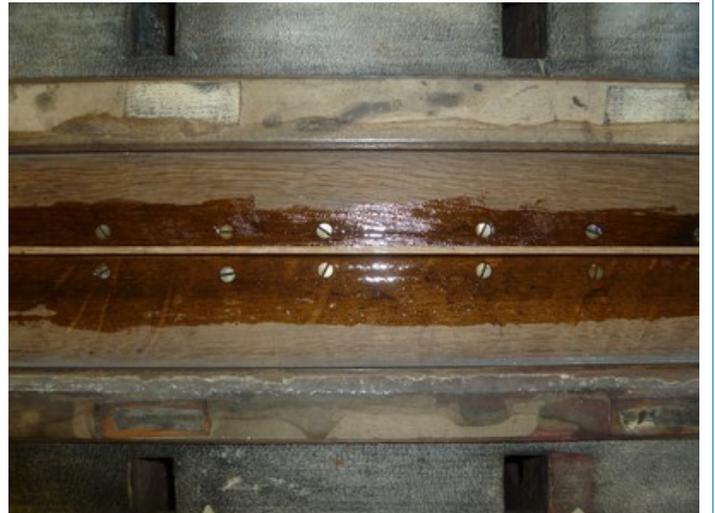
Ici, une fente nettement visible sur la table entre deux chapes du sommier de pédale côté #. Un flippot a été collé et la table, assez fine et se soulevant par endroit (sommier qui a pris l'eau), a été revissée en plus d'être recollée au niveau de chaque barrage ; ensuite le sommier a été réencollé par l'intérieur.

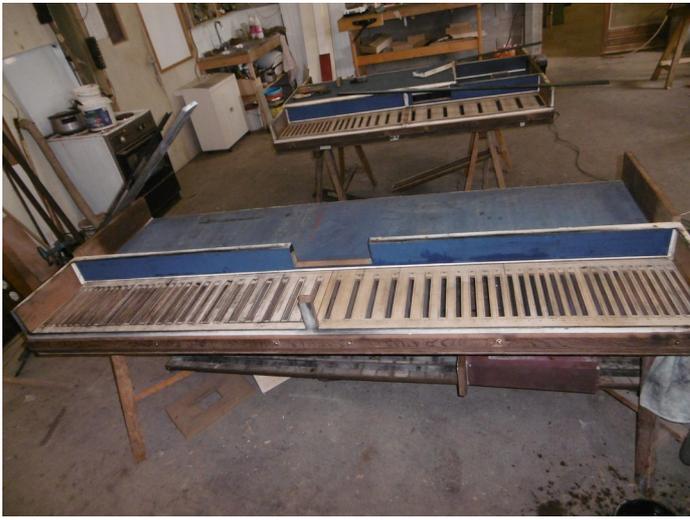
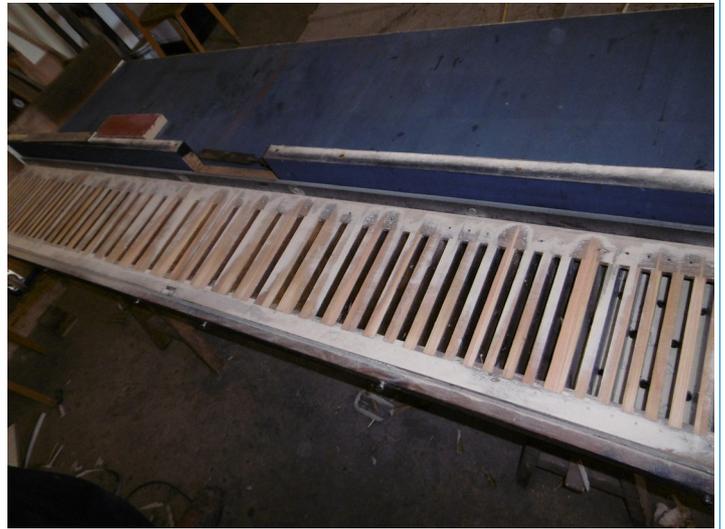
Les sommiers présentait tous un affaissement considérable au centre. Cela s'explique certainement par les ouvertures destinées à alimenter les layes pratiquées dans la traverse centrale du sommier, fragilisant l'ensemble. Du coup, nous avons placé à l'intérieur des fers plats vissés dans le fond de la laye, destinés à éviter que le phénomène ne se poursuive. Il a même été possible de redresser de quelques mm l'affaissement au moment de la pose de ces fers plats.

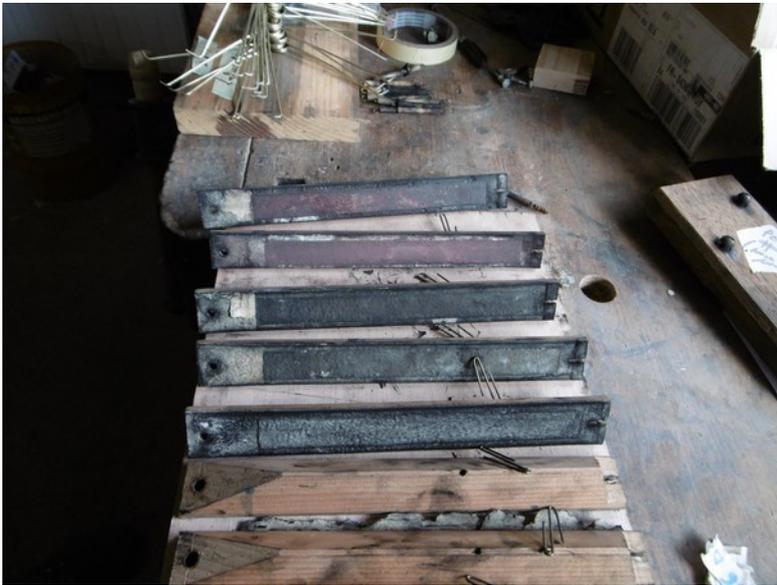
Les soupapes ont du être pour la plupart repeaussées. Ici, les soupapes du sommier de pédale qui a pris l'eau : le cuir était devenu très dur et n'assurait plus aucune étanchéité.

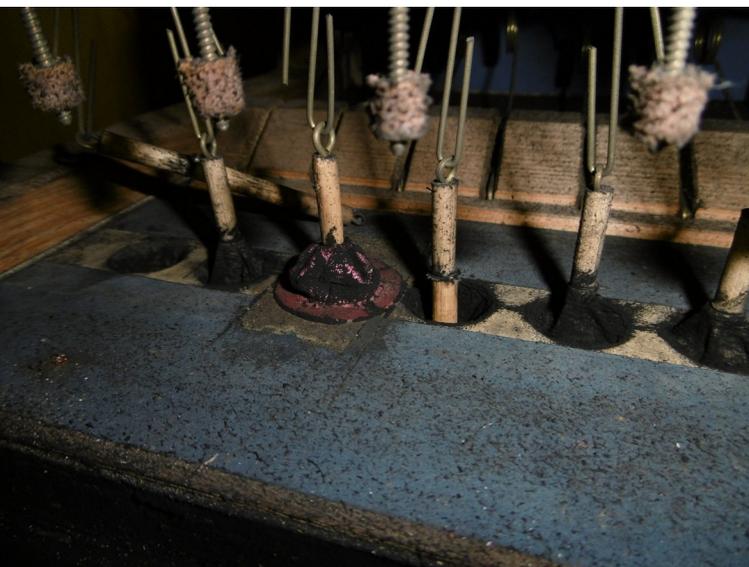
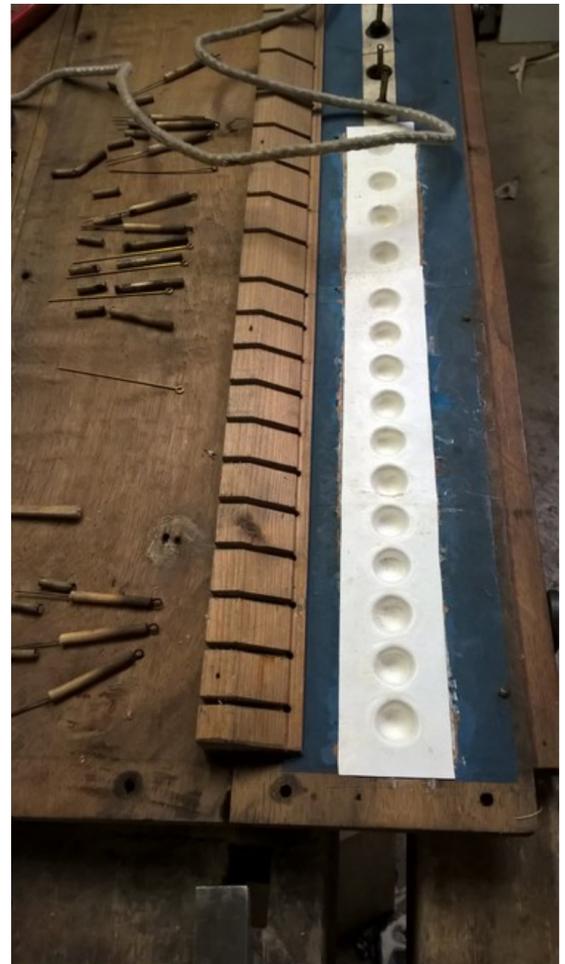
Les boursettes sont faites avec une seule bande de peau formée en place. Il a donc fallu pratiquement toutes les changer, à quelques exceptions près, conservées à titre documentaire (mais tout de même étanches !). En effet, il n'est pas possible de procéder à des remplacements ponctuels puisqu'elles sont solidaires les unes des autres. Mais il est vrai qu'elles étaient pour la plupart à changer...

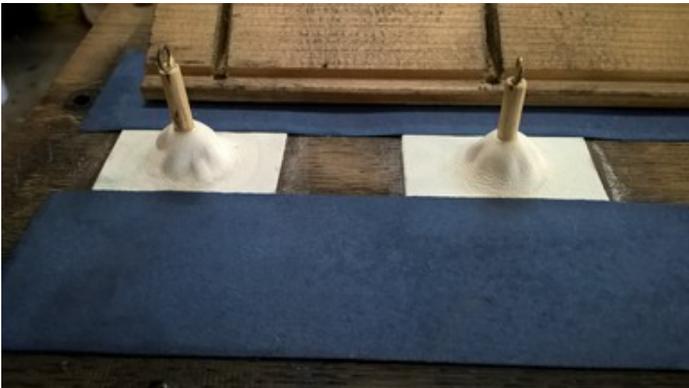
Deux boursettes neuves, sur un sommier de pédale.

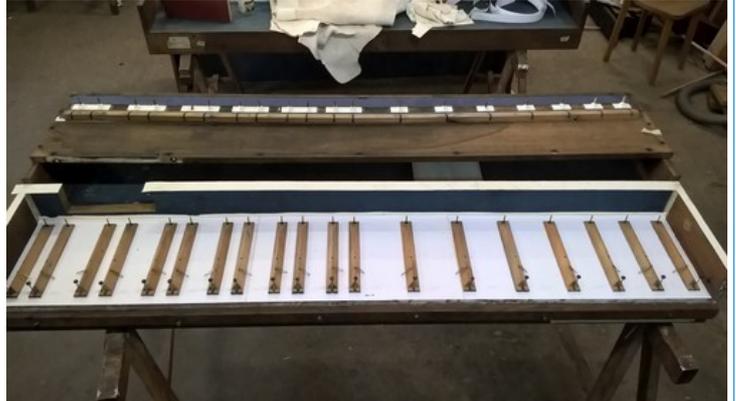
Sommier restauré, prêt à être remonté.

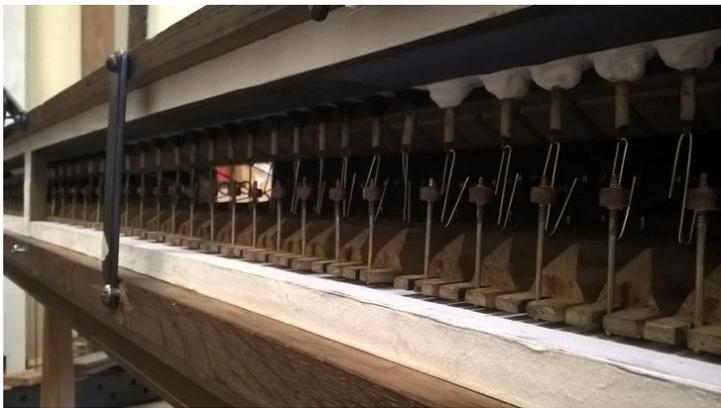
Vue intérieure d'une laye, après complète restauration et remontage. Les sommiers ont tous été retestés en atelier après ces opérations de restauration pour en valider la qualité.

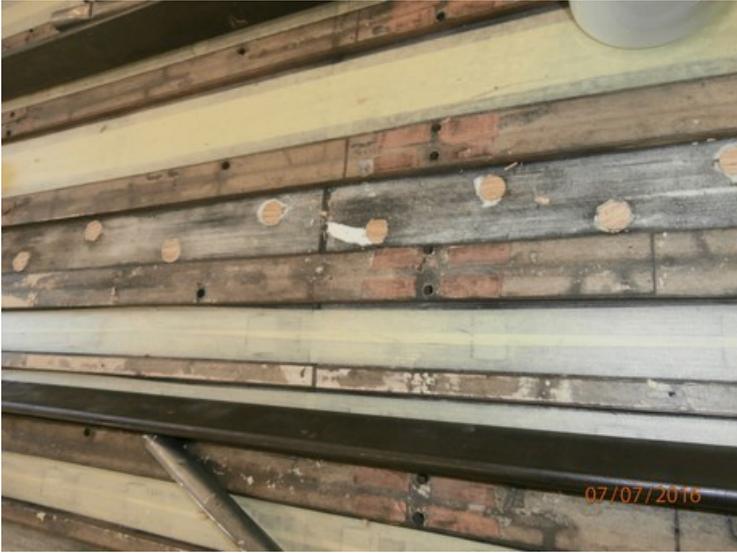
Les trous ajoutés par Koenig dans la table ont été bouchonnés (il avait remplacé le cornet du GO par une cymbale sur sommier pneumatique auxiliaire).

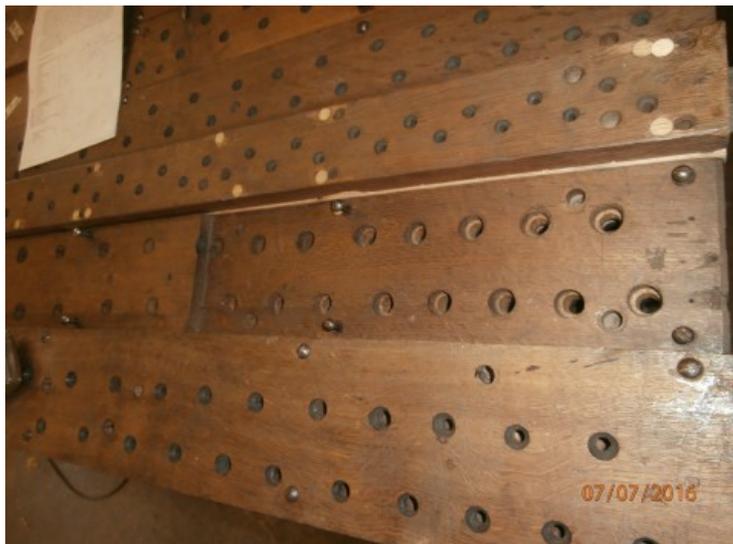
La chape de Clarinette avait été grandement modifiée par Koenig pour y faire tenir les postages du Cornet qu'il avait décidé d'y installer. Du coup, il a été décidé de replaquer à neuf la chape en question pour y accueillir la Clarinette reconstituée.

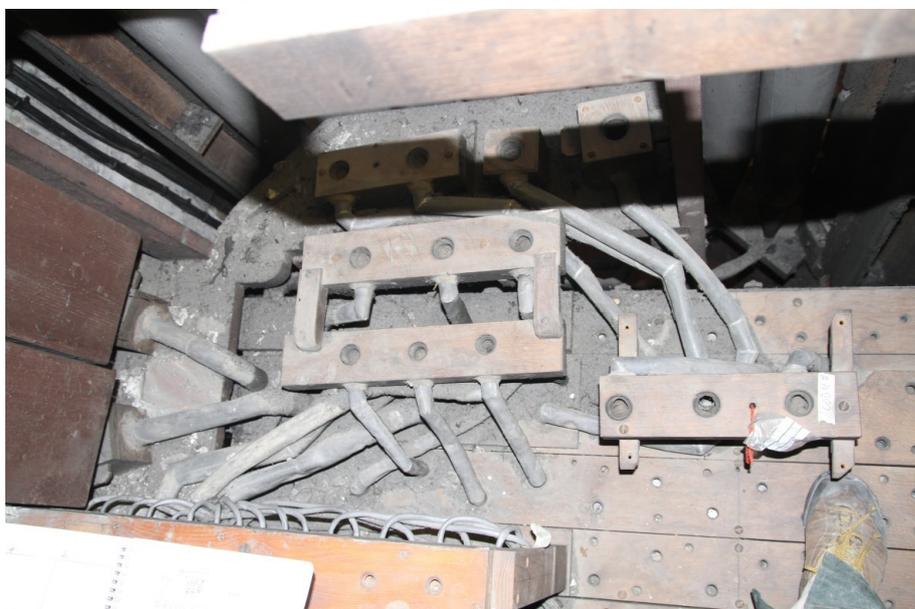
La photo ci-dessous montre l'état d'encrassement des postages de l'instrument au moment du démontage (ici, côté # du GO).

Mais la bonne surprise a été qu'il n'en manquait pas et qu'ils n'étaient pas oxydés. Il n'a pas été nécessaire d'en confectionner à neuf pour remplacer des anciens. Les seuls qui ont été fabriqués sont ceux alimentant les 4 tuyaux de basses communes entre Salicional et Gambe au GO. Par contre, de nombreuses réparations ont dû être faites car ils avaient été collés avec une très grande quantité de filasse ce qui fait qu'ils tenaient trop bien : les extrémités supportaient mal l'arrachage...

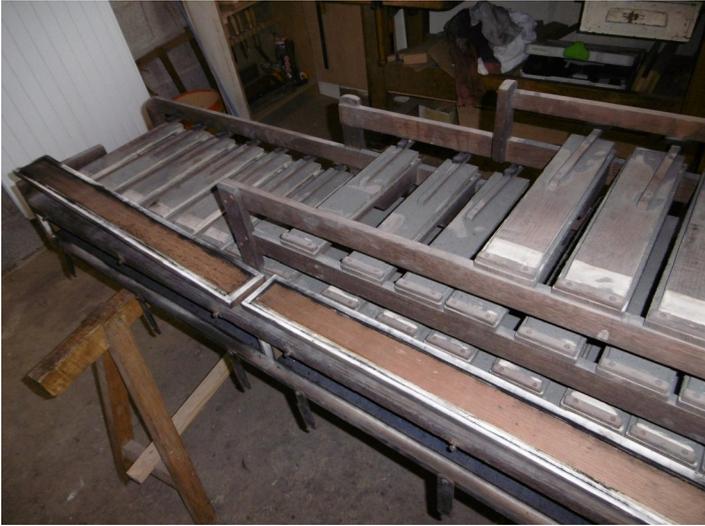
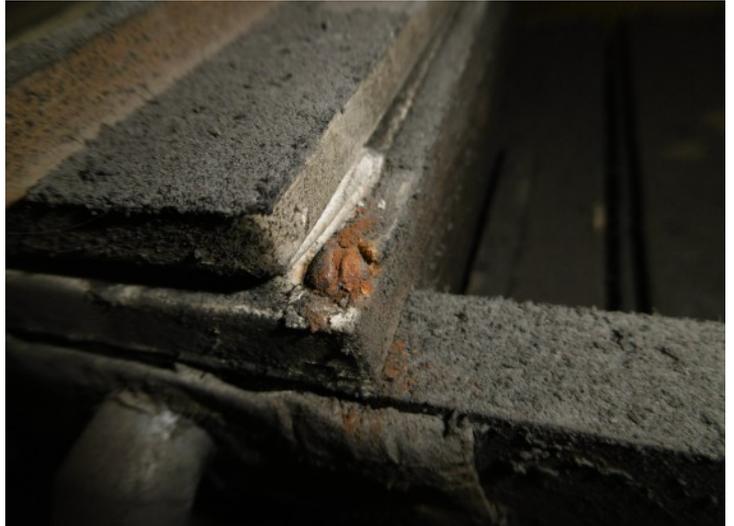
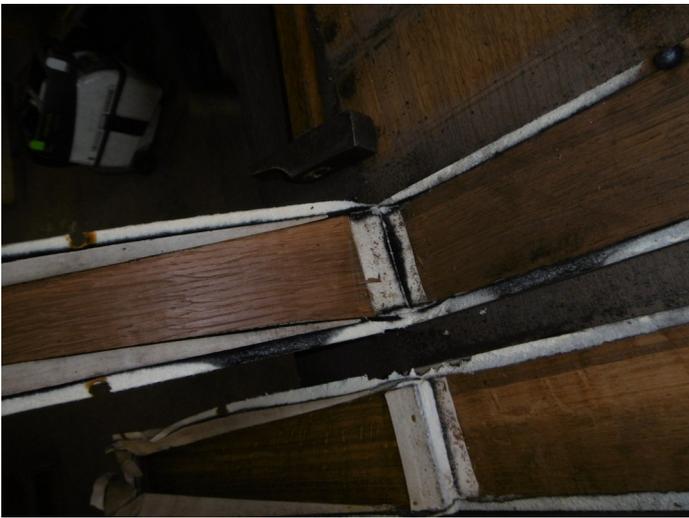
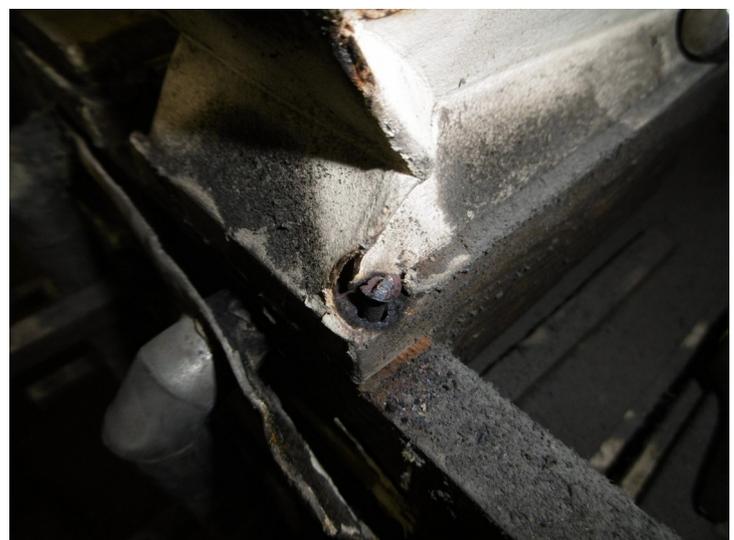
Le démontage en atelier a lui aussi révélé des « surprises » sur l'état des machines pneumatiques. Alors qu'il était prévu un simple remplacement de quelques peaux de soufflet, il est apparu que les choix de réalisation par Merklin rendaient impossible ce type de remplacement ponctuel. Soit on remplaçait toutes les peaux, soit aucune... En effet, les soufflets étaient vissés par 6 vis passant au travers de la table inférieure des soufflets, et donc de la peau collées dessus par retour. L'oxydation des vis causée par le contact avec la peau était telle que la rouille avait troué les peaux et que de toute façon, les peaux restées intactes ne supportaient pas le chauffage indispensable des vis pour les sortir de la traverse de chêne dans lesquelles elles étaient fixées...

De même, certains soufflets inaccessibles ont révélé des zones de fuite par décollement de la peau sur l'arrière de la table inférieure (ci dessus, 4^e photo en bas à gauche).

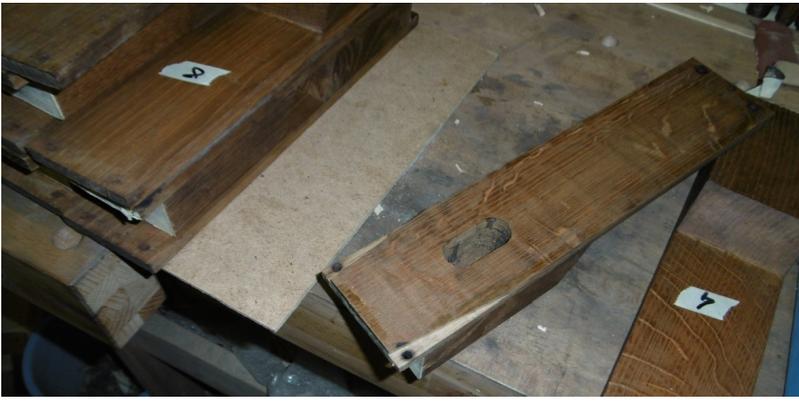
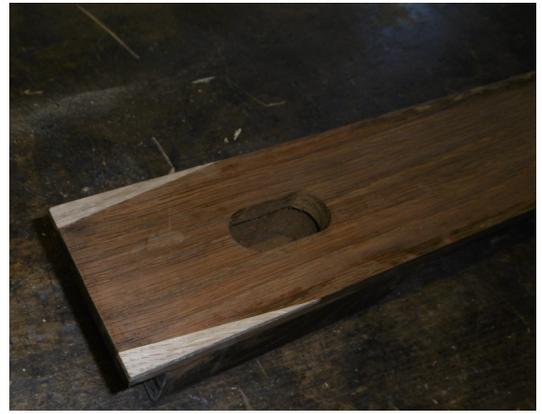
La restauration intégrale de ces machines pneumatiques a donc été décidée ; il a fallu les démonter intégralement en chauffant une à une chacune des 6 petites vis des 56 soufflets qu'elles comportent... Sans compter les vis des supports divers. Ce fut complexe car ce sont de très petites vis ; la fente avait parfois complètement disparue sous la rouille, il a fallu en refaire une à la scie à métaux presque à chaque fois (cf. ci-contre...).

Pour éviter que ce problèmes ne se repose à l'avenir, il a été décidé avec l'AMO de modifier le système de fixation de ces soufflets. Les trous importants laissés par le brûlage des vis dans les tables ont été bouchés par des inclusions de chêne avant la remise en peau des soufflets.

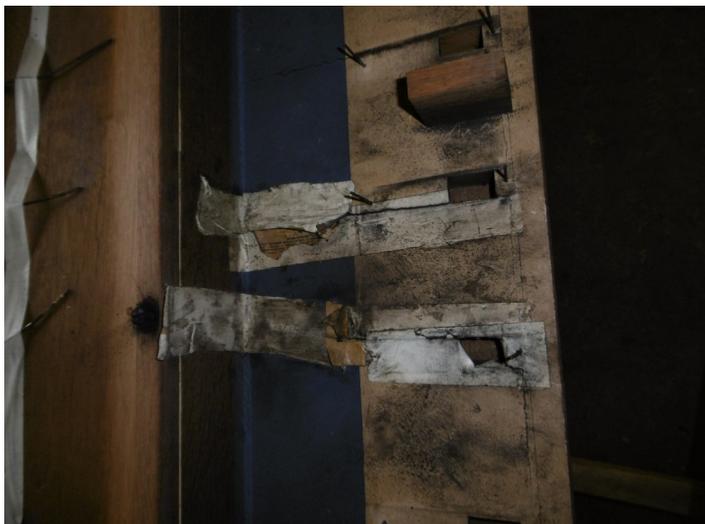
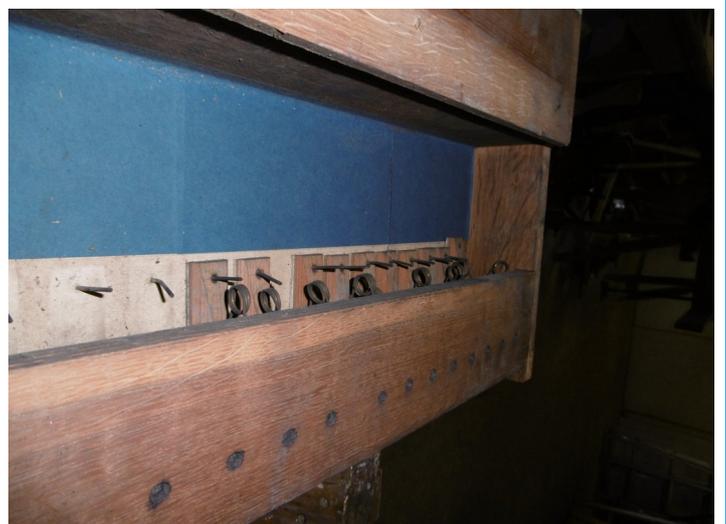
Ci-dessous à gauche, le siège de certaines soupapes d'échappement était tellement fissuré que des papiers avaient été collés sur les fentes pour permettre aux soufflets de se gonfler à peu près...

Toujours au niveau de ces soupapes d'échappement, un travail a du être fait sur les ressorts, manifestement retailés plus courts après fabrication ; de même, plusieurs guides étaient cassés. Ils ont presque tous du être changés, car fabriqués en laiton étamé très oxydé à la jonction peau - chêne...

Il a fallu refermer tout cela par encollage et repose de papier.

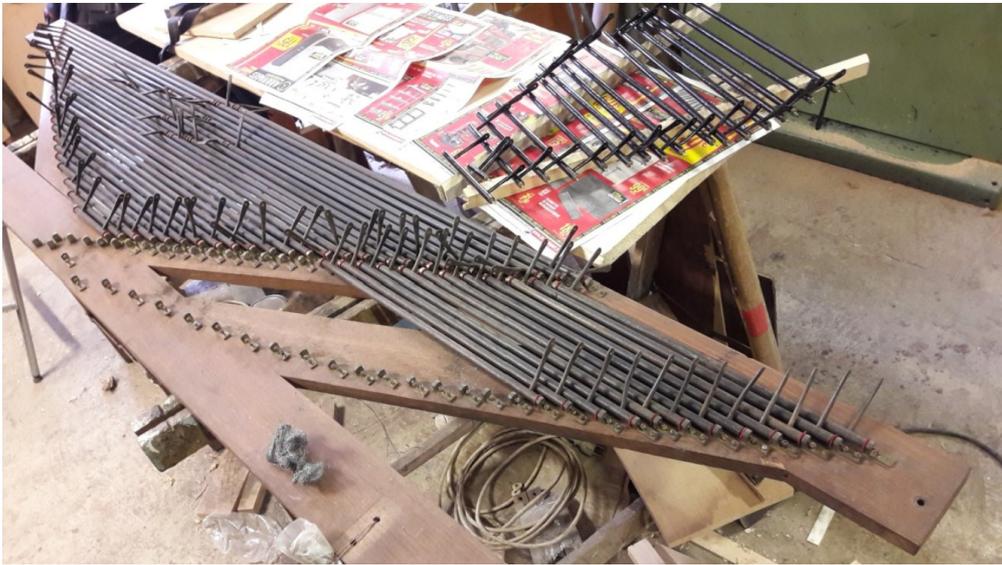
Des différents abrégés, c'est celui du Récit qui était le plus endommagé. Il a donc été intégralement démonté, rouleau par rouleau ; les garnitures défailtantes ont été remplacées et tous les jeux fonctionnels supprimés.

Les liaisons de la mécanique des jeux ont toutes été restaurées de la manière suivante : après nettoyage des structures et des rouleaux à l'éponge bouillante serrée, remise en peinture au noir de ferronnerie (action anti-rouille) des pièces en acier, y compris les rouleaux d'abrégé de note.

Les barres d'équerres ont été vérifiées une à une, les garnitures de cuir (oeillets) qui étaient cassées, perdues ou décollées ont été refaites en copie de facture et les anciennes ont été « renourries » par de la graisse après test de résistance.

La force de serrage des vis de ces barres a été soigneusement contrôlée pour chaque équerre.

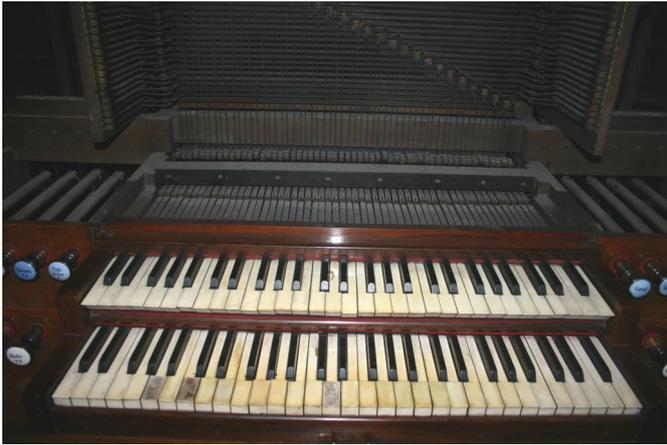
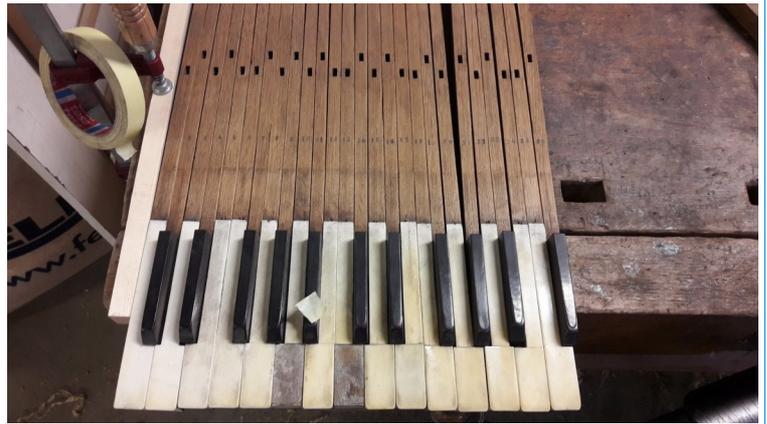
Restauration de la console

Les claviers étaient assez endommagés au moment du démontage. Plusieurs ivoires manquaient et l'ensemble souffrait d'un jaunissement assez avancé. Comme il a été décidé dans le projet de travaux de ne pas restaurer ces éléments, puisque cela peut se faire sans démontage particulier ultérieurement, un simple nettoyage – ponçage – polissage a été appliqué sur les ivoires, après remplacement des ivoires perdus par des ivoires d'occasion de même teinte. Les garnitures des claviers ont tout de même été refaites et restaurées pour supprimer tout jeu latéral désagréable au toucher.

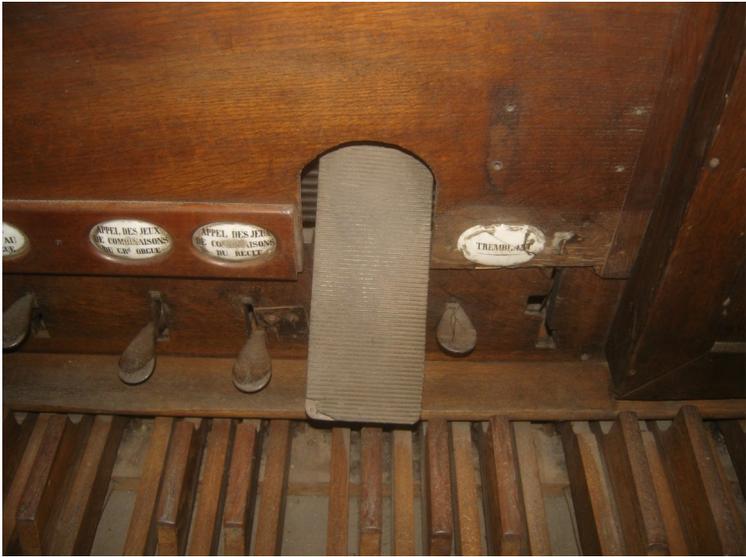
Le bas de la console avait également assez souffert des travaux réalisés au XXe siècle. Si le mécanisme d'expression par cuiller mis en place par Merklin n'a pas été reconstitué (laissé pour la restauration future), la pédale à bascule a été regarnie d'un tapis de laine serrée comme cela se faisait au XIXe siècle. La porcelaine de Tremblant qui était cassée a été remplacée, en copie d'écriture, et insérée dans un encart ton palissandre, en copie de facture de ce qu'il y avait pour les autres porcelaines. Le tout a été vernis au tampon, comme à l'origine

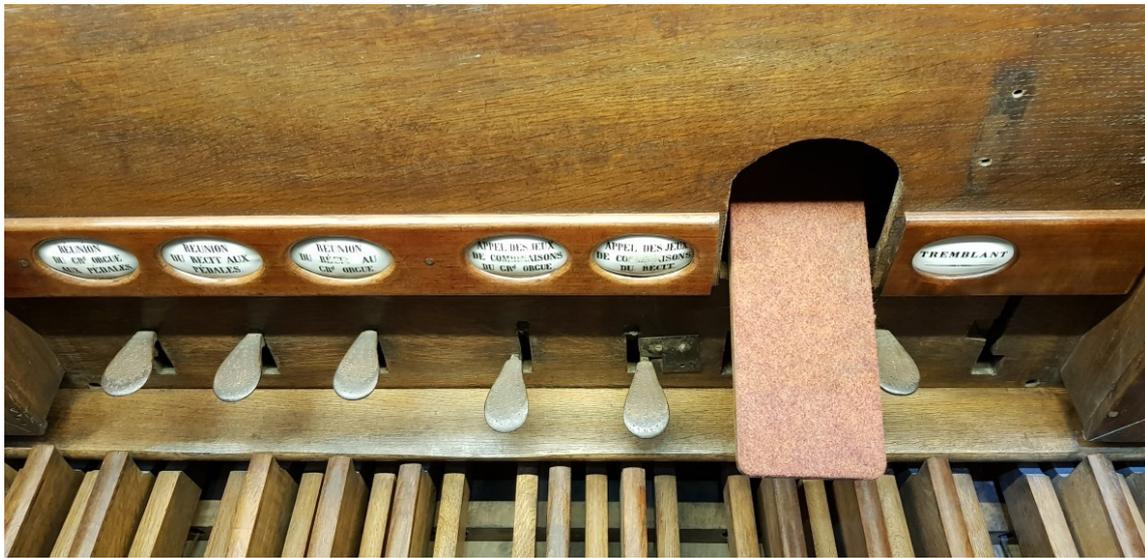
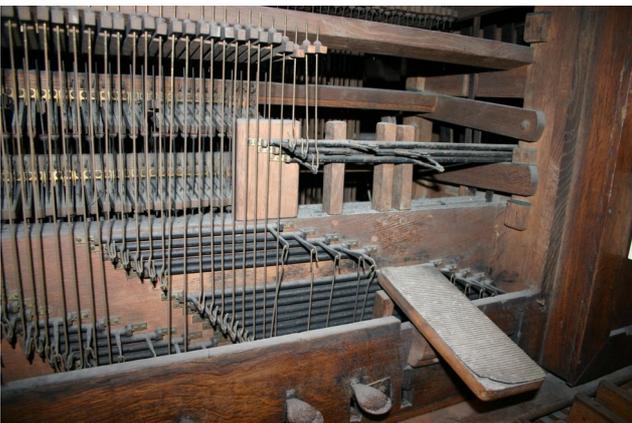
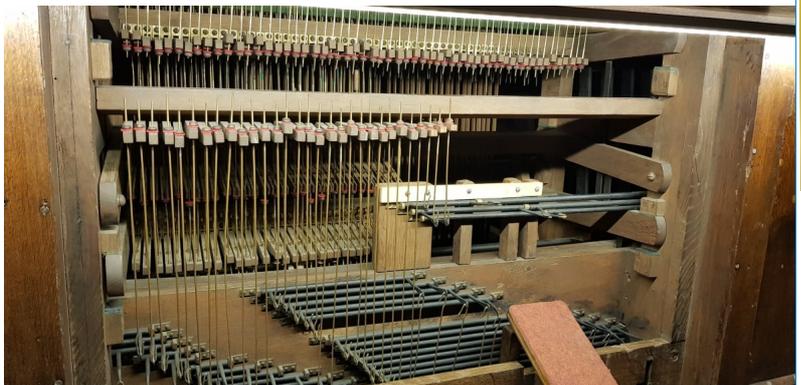
L'ensemble des transmissions mécaniques de la console (ici les tirasses) a été révisé, les mouches remplacées et complétées, les écrous repris et remplacés lorsqu'ils n'étaient plus assez durs pour le réglage. Le système plus ou moins « bricolé » par Koenig pour placer sa pédale à bascule (3 rouleaux d'abrégé de tirasse ont été placés au-dessus de l'abrégé par de simples montants vissés en un seul point...) a été renforcé : en effet, en l'absence de la barre de chêne que nous avons placée pour relier ces montants, ces derniers se maintenaient si peu en place qu'à l'usage les rouleaux se décrochaient...

Après nettoyage et restauration des marches, les garnitures du pédalier ont été vérifiées et complétées. Puis, ce dernier a été remis en cire .

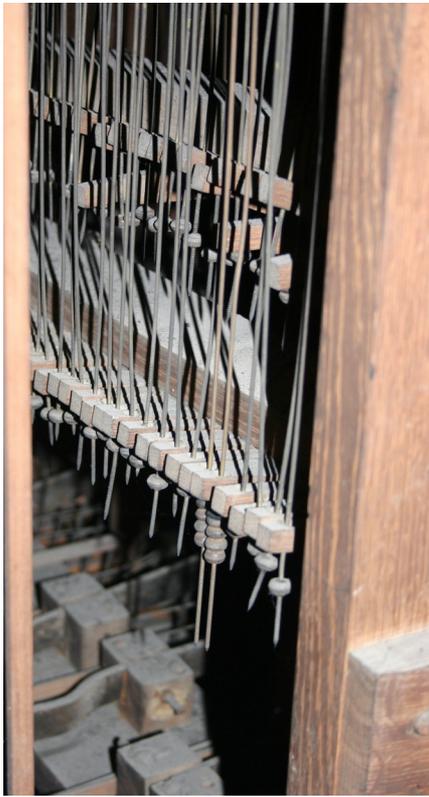
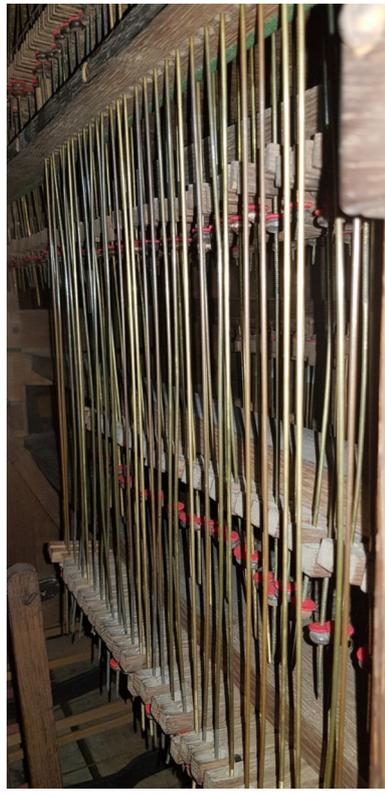
Il a par ailleurs fallu remplacer un grand nombre de tiges de laiton, rendu cassant par un probable défaut de coulée du matériau d'origine (cf. photo ci-dessous).

Le reste de la mécanique de la console (transmission directe de la mécanique note de chaque plan sonore, accouplement et suite de la transmission mécanique des tirasses) a été restauré de la même façon. Ci-contre, une photo de ces transmissions avant et après restauration.

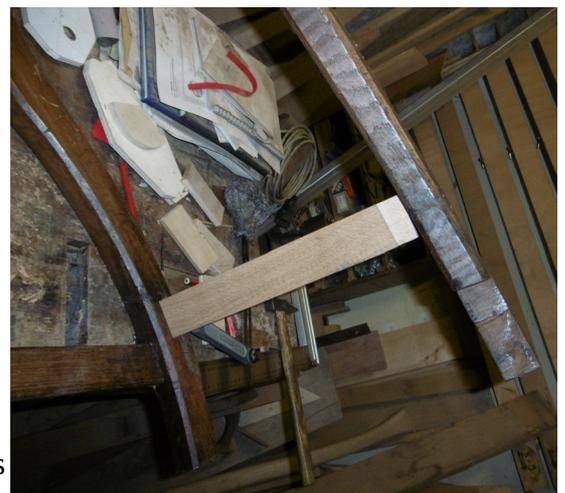
Les traverses basses du banc avaient été sciées par Koenig et remplacées par des fils de fer au moment du remplacement du pédalier d'origine par un pédalier de 30 notes. Elles ont été reconstituées à la bonne hauteur.

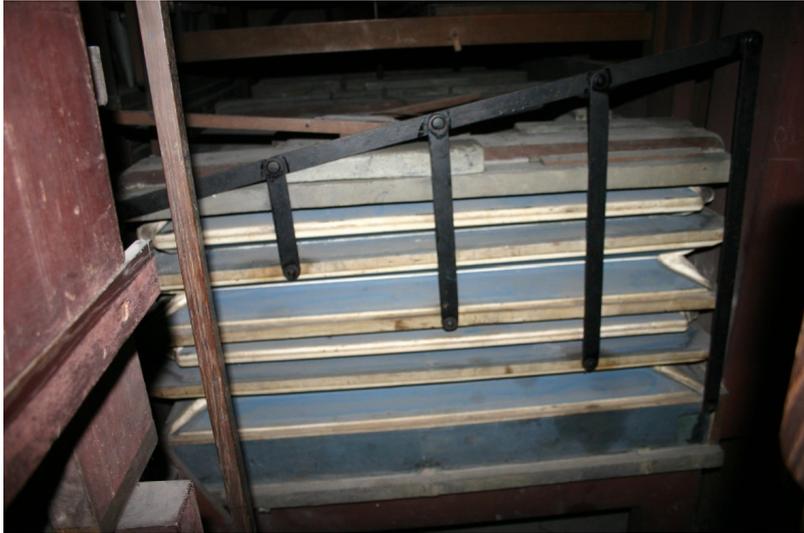
Les poids retrouvés sur les réservoirs étaient globalement très homogènes. Il ne fait pas de doute qu'ils datent tous de la même époque et qu'aucun n'a été ajouté par la suite. La pression mesurée au démontage est assez forte, 112 mm C.E., et c'est celle qui a été obtenue au remontage après restauration des différents éléments.

Les réservoirs étaient plutôt bien conservés, en tout cas pour le réservoir primaire. Il a été laissé sur place comme prévu (ce qui était préférable, sinon il aurait fallu démonter intégralement le buffet et la charpente) et nettoyé, traité et ponctuellement réparé. Seules quelques bandes de peau ont dû être surpeaussées.

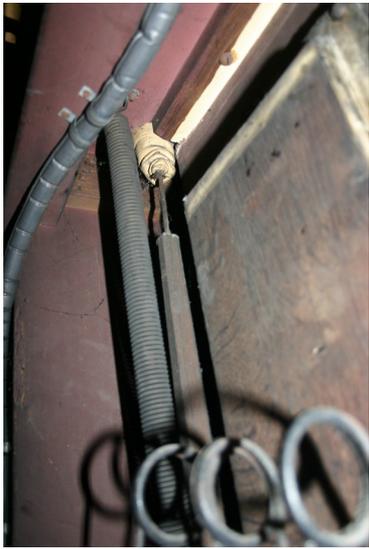
Le mécanisme d'appel d'anches est constitué par cette tige reliée à une barre en chêne et entrant dans le porte-vent grâce à cette jonction de peau que l'on voit sur la photo de gauche.

Il a fallu réparer ces mécanismes en place car le démontage complet de l'alimentation n'était pas prévu. Le plus compliqué fut de rendre à nouveau étanches les trappes d'accès aux soupapes d'appel d'anches que l'on peut voir sur la page précédente, les vis étant toutes très rouillées : il a fallu toutes chauffer et bouchonner la plupart des trous car elles ne tenaient plus du tout en place au moment du remontage. Et comme nous avons dû les démonter plusieurs fois pour affiner le réglage des appels d'anche, cela a de nouveau fatigué les quelques filetages qui avaient été préservés...

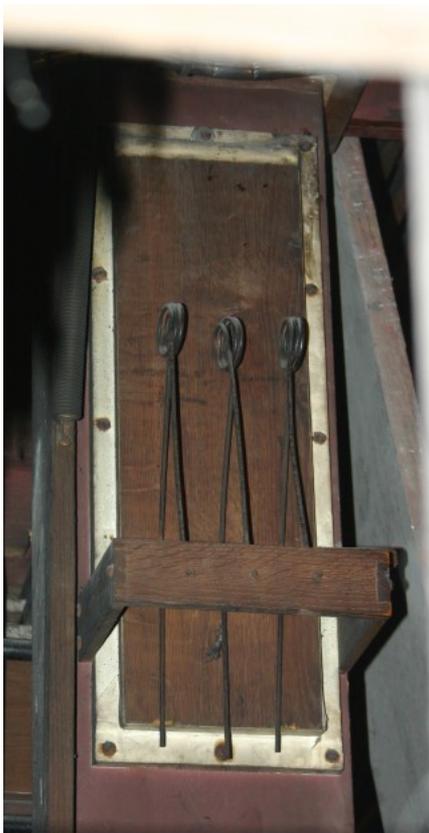
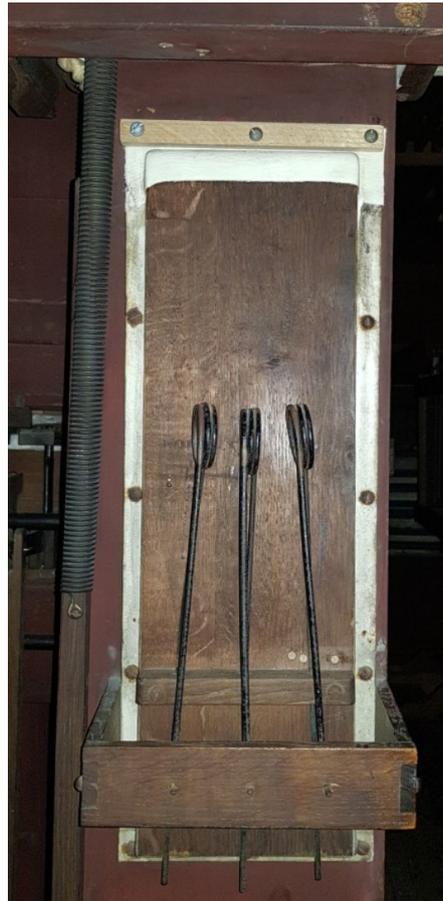
L'antiscousse du Récit a été également réparé en place, pour les mêmes raisons. La charnière était particulièrement abîmée car il avait été quasiment condamné : les ressorts étaient tellement bandés, et doublés par un autre ressort placé sur le côté, qu'il ne se gonflait plus du tout et que toute la pression était reportée sur la charnière, pratiquement complètement arrachée.

Nous avons recollé et doublé de peau la charnière, avant de lui adjoindre une barre de chêne vissée pour la renforcer. Les ressorts ont été réglés pour que l'antiscousse puisse jouer son rôle.

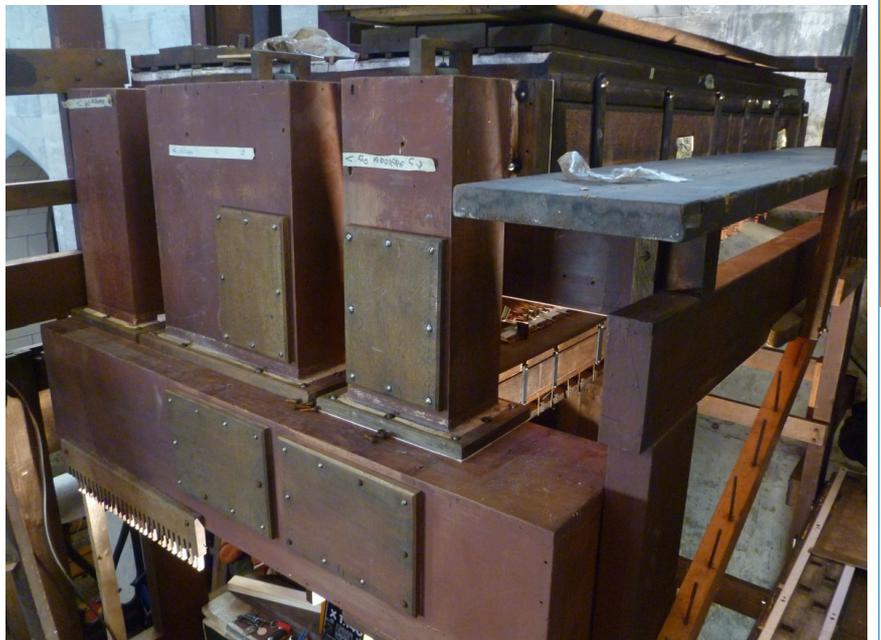
Vue du circuit d'alimentation du GO côté C pendant le remontage.

On distingue, partant du porte-vent collecteur les 3 porte-vent remontant vers les entrées du sommiers, ainsi que sur le dessus des deux situés côté anches (vers l'arrière de l'instrument côté marche pied) les soupapes de décharge qui se soulèvent dès que l'appel d'anche est retiré ; elles servent à garantir l'absence de vent dans la laye des anches quand celles-ci ne sont pas souhaitées.

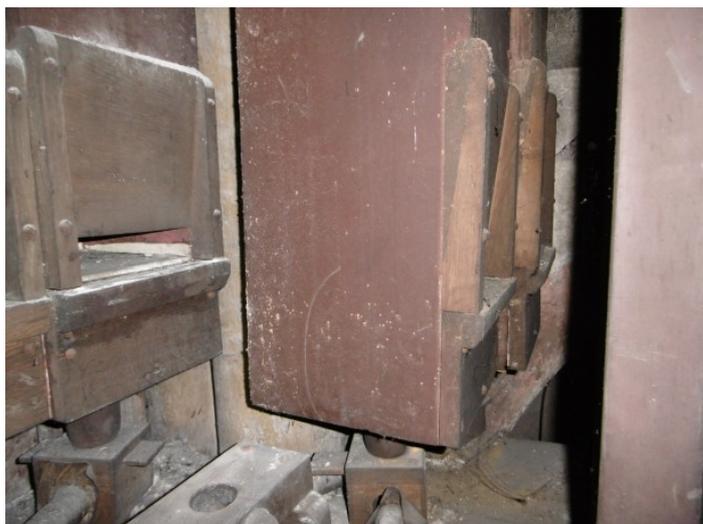
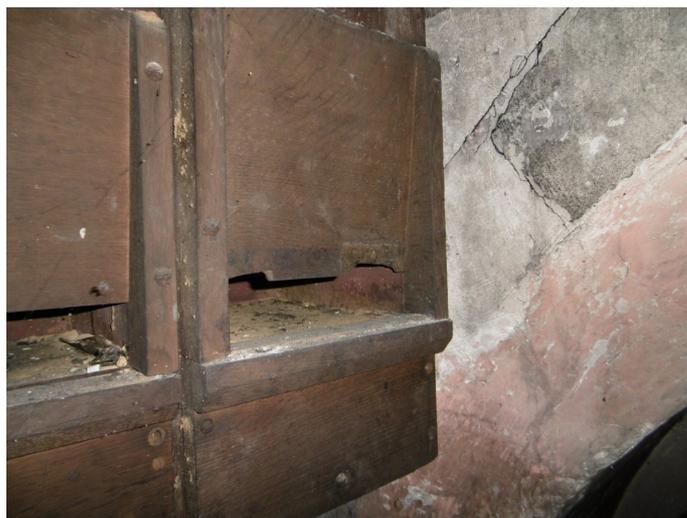
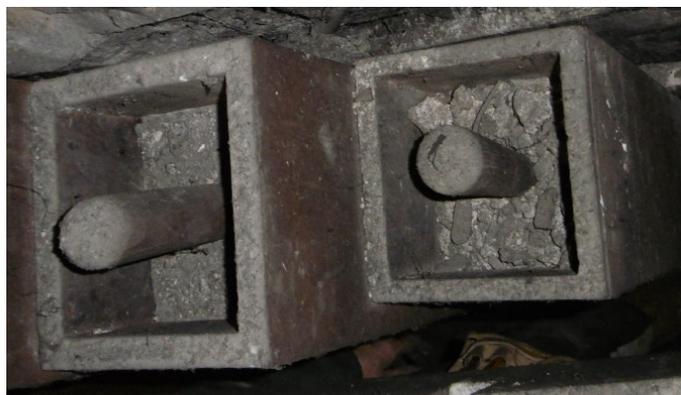
Les tuyaux de bois étaient en très mauvais état au moment du démontage : ils avaient souffert de l'humidité, de la destruction de la verrière située derrière l'orgue pendant la Seconde guerre mondiale et ils étaient donc très vermoulus, au point de ne presque plus sonner.

Même les lèvres supérieures avaient souffert, probablement de mauvaises manipulations alors qu'elles étaient déjà fragilisées.

Il a donc fallu les nettoyer et les restaurer en profondeur, après naturellement les avoir traité plusieurs fois contre les insectes xylophages.

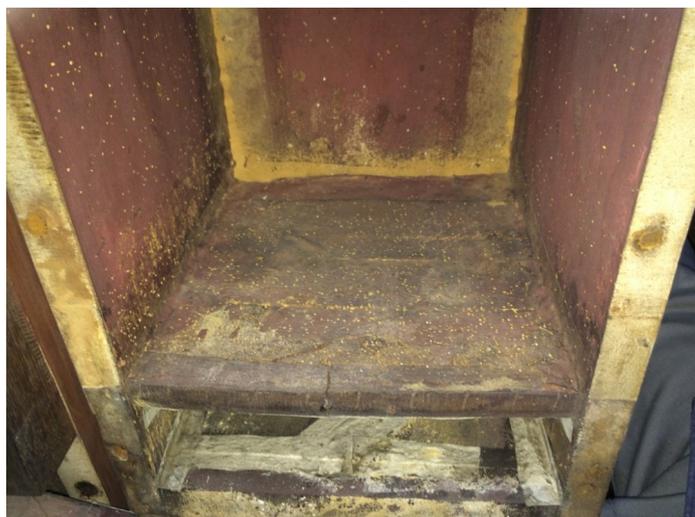
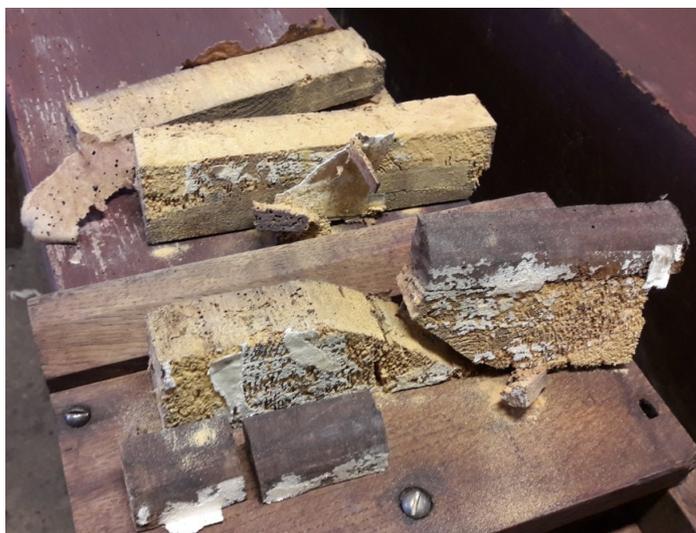
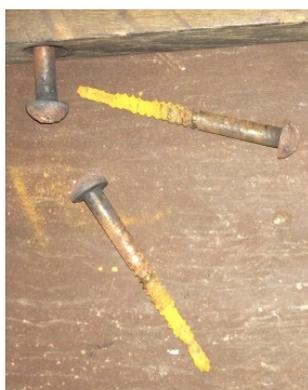
Les blocs biseaux étaient tellement piqués par les vers que les joints de collage se disloquaient d'eux-mêmes, laissant paraître des jours entre le bloc et le corps du tuyau, ce qui l'empêche de donner une note (ci-dessus à gauche).

Après démontage, il est apparu que ces dégâts concernaient essentiellement les tuyaux du 16 pieds de pédale côté # de l'instrument, ce qui correspond au sommier qui avait sans doute pris l'eau. Pour les pires tuyaux, le bloc tombait en poussière dès qu'on le touchait, laissant voir un bois ressemblant davantage à une éponge qu'à autre chose. Les vis étaient tellement oxydées que le filetage avait disparu ; il a fallu toutes les chauffer pour les extraire et naturellement les remplacer.

Comme il n'était pas prévu de refaire en copie ces tuyaux, nous avons choisi de les restaurer en profondeur, ce qui a finalement pris autant de temps mais les a sauvés.
