LAURENT PLET
FACTEUR D'ORGUES

RAPPORT
Sur les travaux de relevage approfondi
de l'orgue Merklin
de l'église Notre-Dame de Liesse (02)

Travaux réalisés de septembre 2014 à décembre 2015

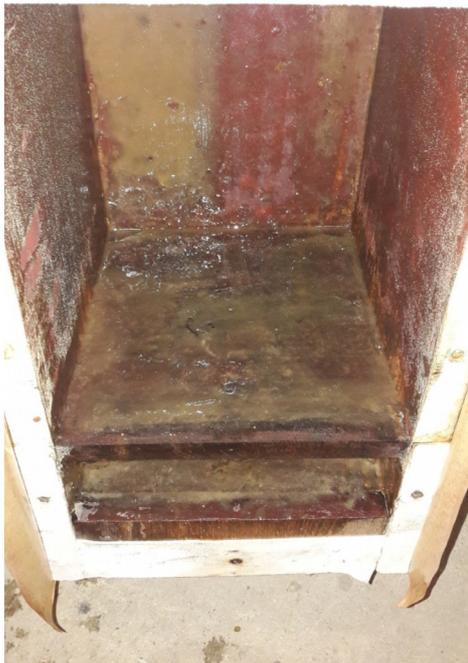
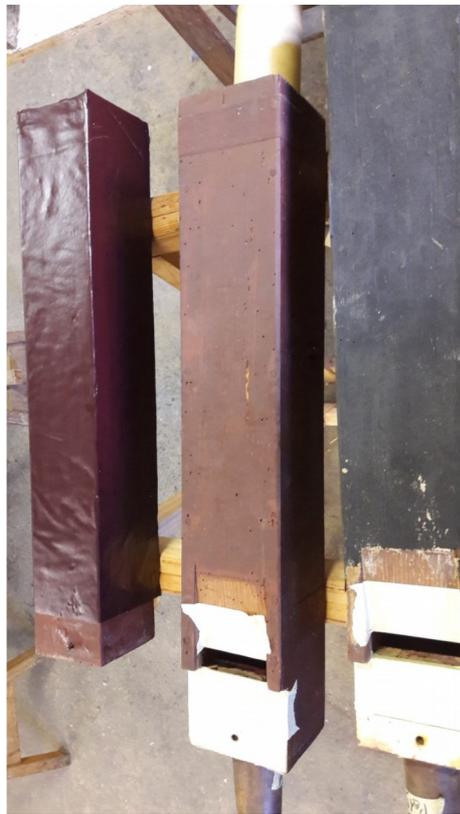
Les tuyaux de bois étaient en très mauvais état au moment du démontage : ils avaient souffert de l'humidité, de la destruction de la verrière située derrière l'orgue pendant la Seconde guerre mondiale et ils étaient donc très vermoulus, au point de ne presque plus sonner.

Les blocs les plus abîmés ont donc été démontés et remplacés à neuf en copie de facture et de matériau. Ensuite il a fallu redonner de la « masse » aux corps. En effet, un tuyau piqué en profondeur sur ses faces ne peut plus sonner convenablement, surtout si c'est un tuyau bouché comme c'est le cas du 16 pieds de pédale. Nous avons donc encollé à plusieurs reprises l'intérieur des tuyaux, avec une colle de peaux de lapin d'abord assez liquide puis plus pâteuse, le but étant de remplir peu à peu les différents trous laissés par les vers puis de permettre au tuyau de reprendre de la masse.

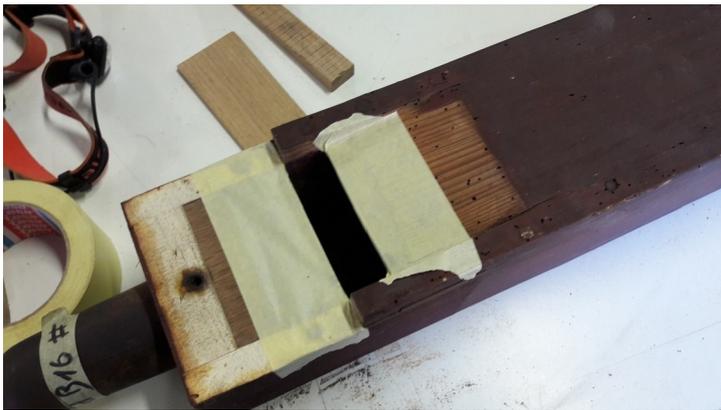
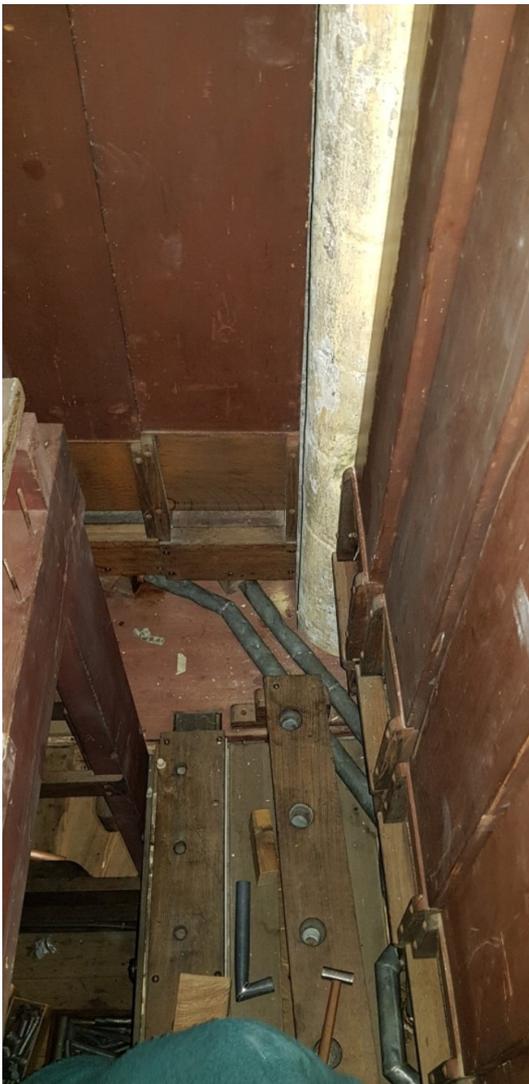
Sur la gauche, exemple de tuyau du 16' de pédale dont le corps était complètement verrouillé et trop allégé par ces dégâts pour pouvoir sonner.

Ci-dessous à gauche, protection de la bouche par du ruban adhésif avant encollage ; il fallait procéder ainsi pour éviter que les dents pratiquées par l'harmoniste dans l'arrête du bloc biseau ne soient emplies de colles.

Ci-dessous, travail de bouchonnage pour supprimer les vis supplémentaires ajoutées au cours du temps pour remplacer d'autres vis cassées à l'intérieur des parois ; ces dernières ont été extraites.

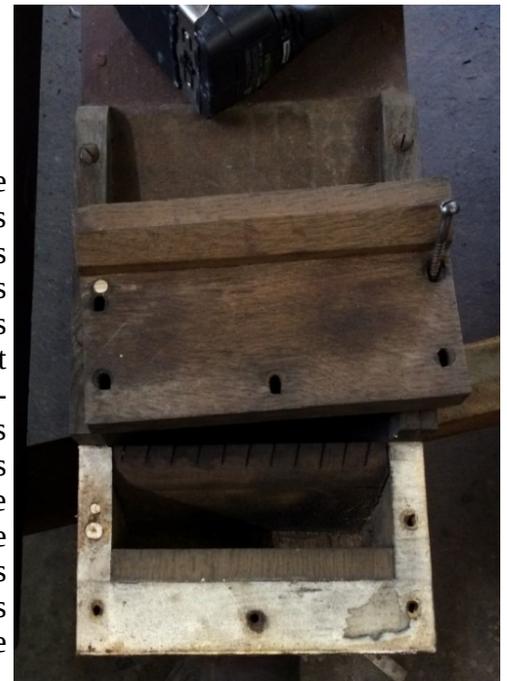
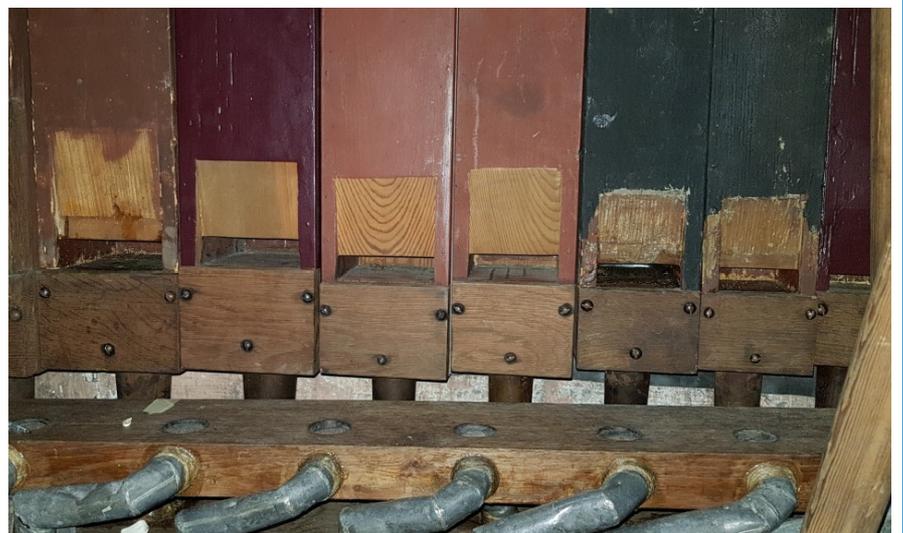
Une fois remis en place dans l'instrument, les tuyaux ont certes des aspects différents les uns des autres (même si ces différences de teintes sont souvent d'origine – cf. ci-dessous à droite avec les deux du centre plus clairs que le reste du jeu) mais ce sont tous les tuyaux de Merklin, ainsi restaurés pour de nombreuses années encore. Et le résultat sonore est à la hauteur des attentes.

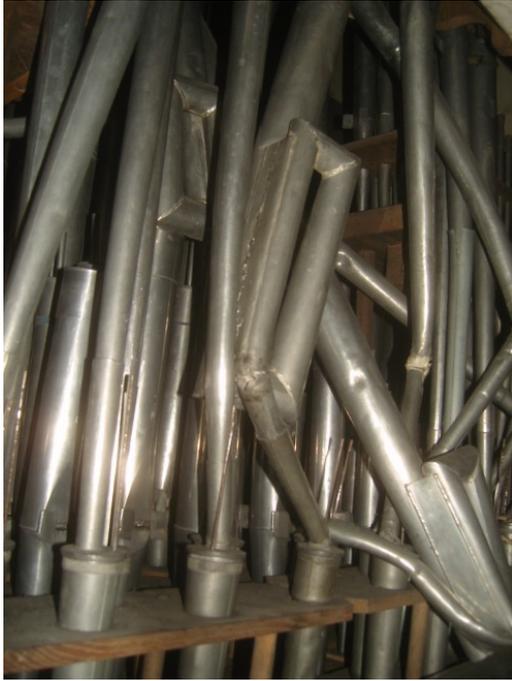
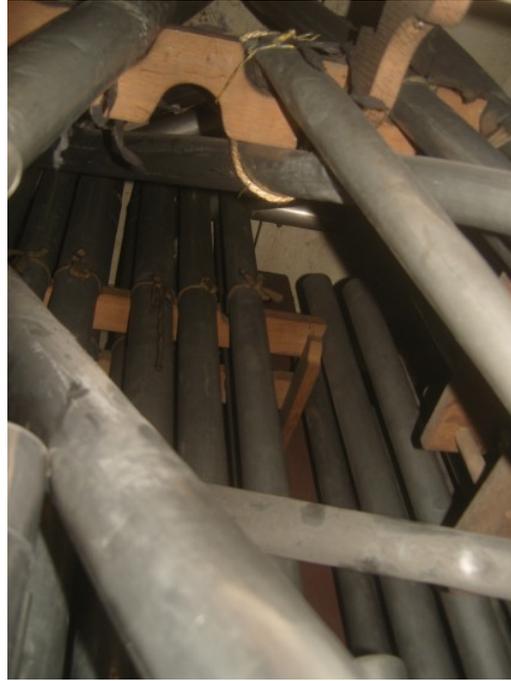
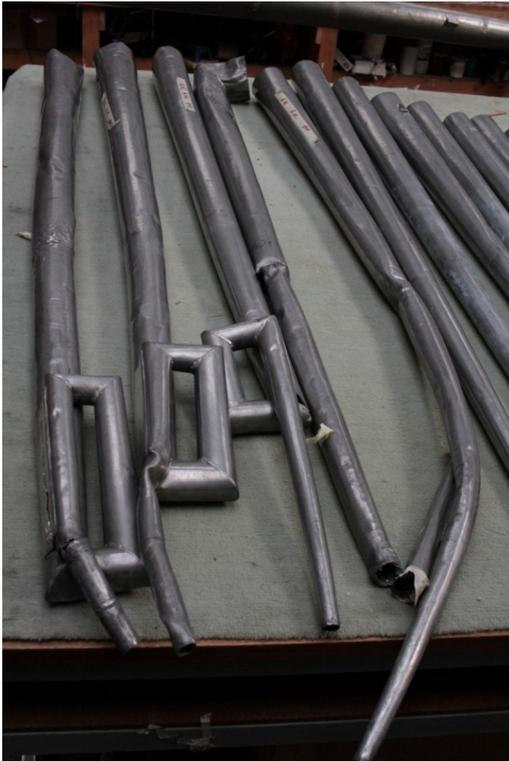
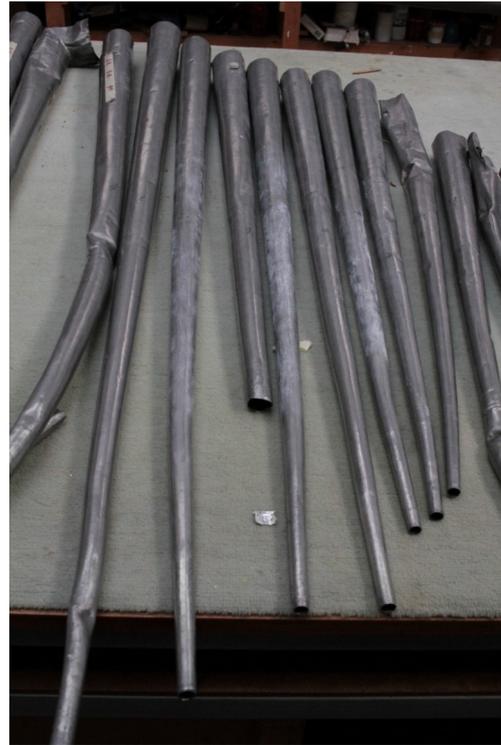
Basson Hautbois du Récit

Un des jeux les plus abîmés dans cet orgue était sans conteste le Basson Hautbois du Récit. De conception assez fragile (le métal est assez mou) et mal maintenu (Koenig avait supprimé des râteliers, sans doute pour faire mieux tenir le Cornet du GO qu'il avait placé juste derrière ce jeu de Basson Hautbois), il était complètement effondré sur lui-même, coincé en partie dans les volets de la boîte qui achevaient peu à peu de l'écraser... (cf. images ci-contre).

Les tuyaux ont pu tous être restaurés (on les voit en bas ci-contre étalés dans nos ateliers), certaines portions de pavillon trop écrasées ont été remplacées mais cela n'a jamais excédé le 1/4 de la longueur totale du pavillon, ce que l'on peut considérer comme raisonnable.

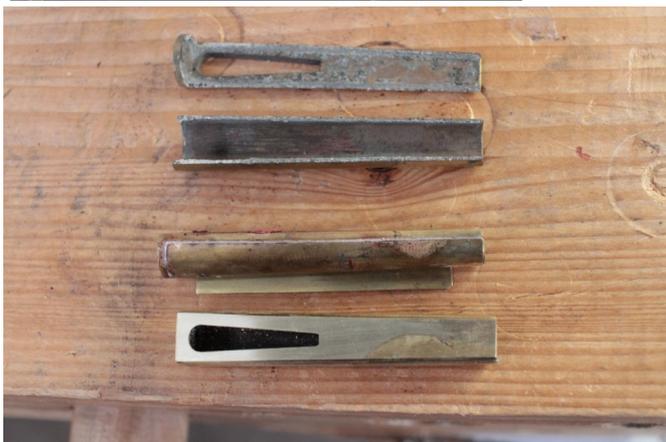
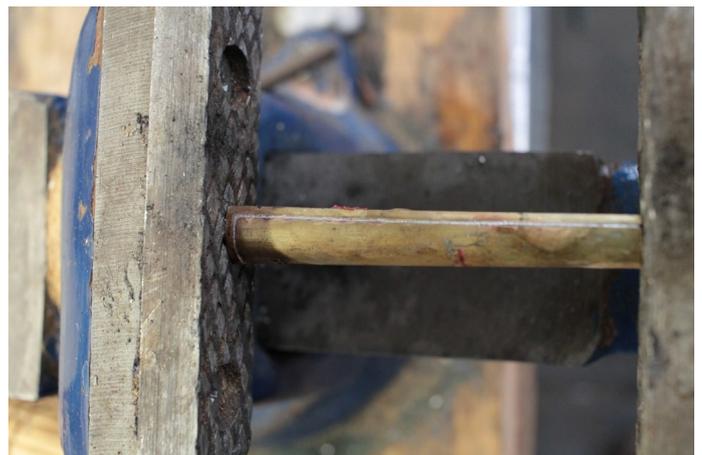
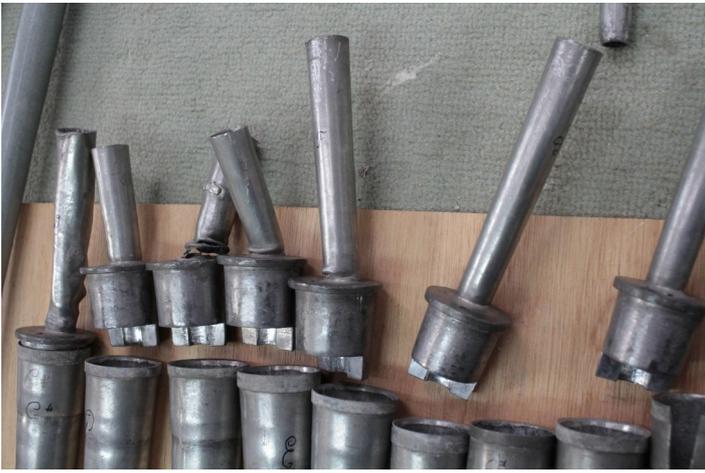
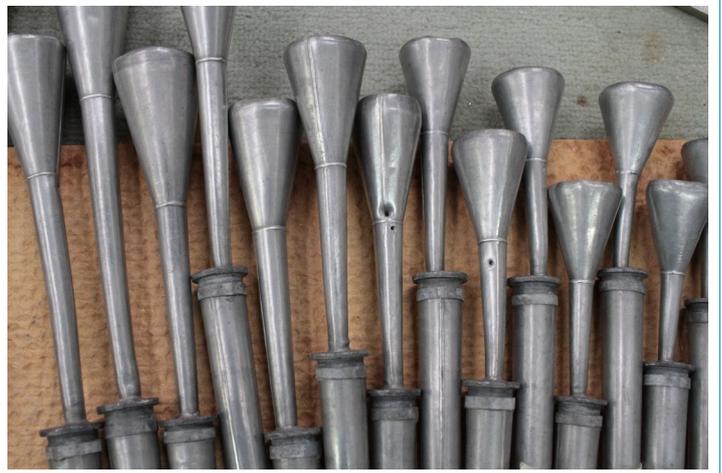
Autre souci pour le restaurateur, les anches à larmes rapportées étaient pour partie dessoudées ; elles ont été ressoudées en une fois par un double maintien en long et en épaisseur des pièces de laiton (cf. ci-dessous)

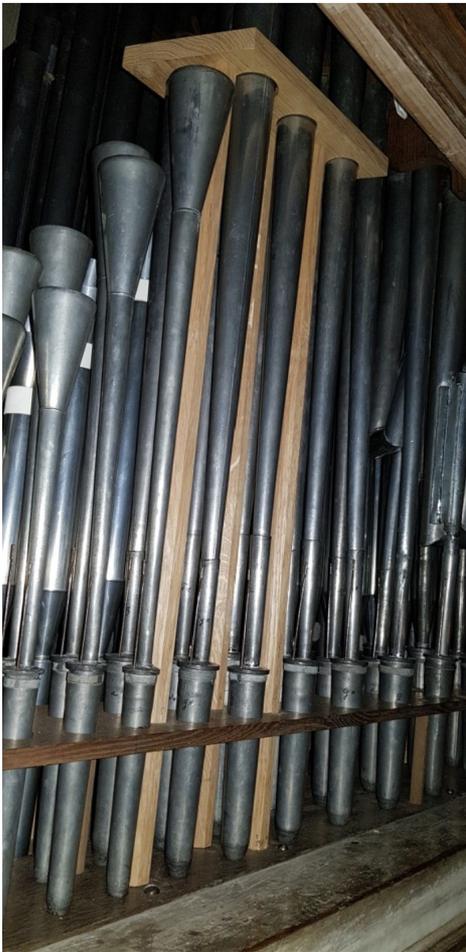
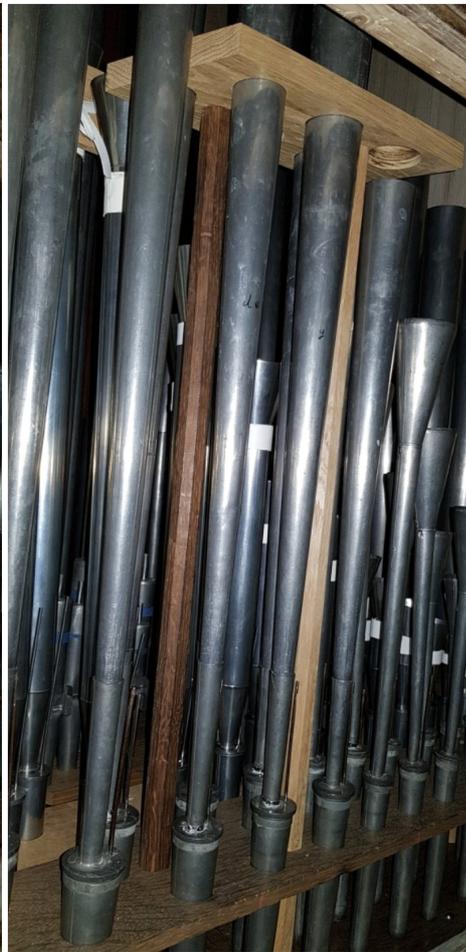
Les pointes étaient naturellement partiellement abîmées voire dessoudées des noyaux. Des trous avaient été pratiqués dans les poires du Hautbois par un harmoniste peu scrupuleux et respectueux du matériel. Tout cela a été corrigé, rebouché, ressoudé et remis en place dans les règles de l'Art.

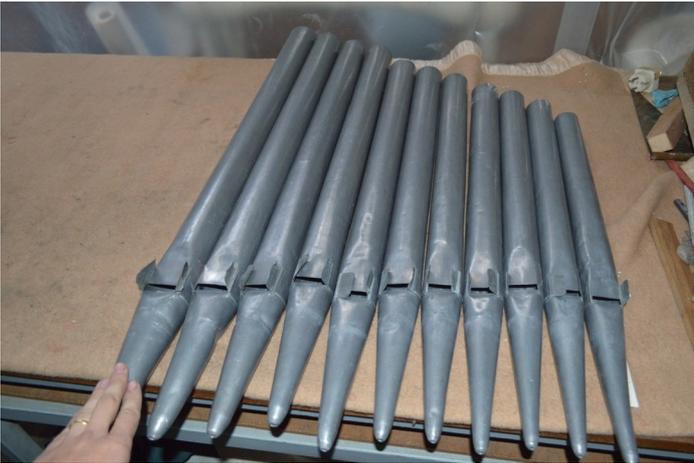
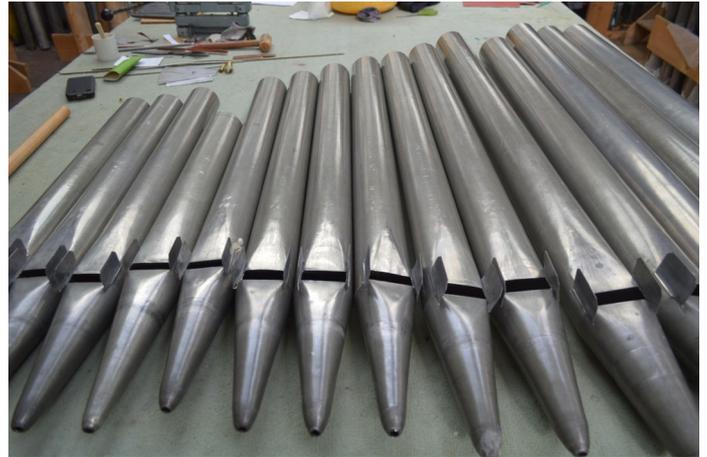
Les opérations de restauration des tuyaux à bouches étaient plus classiques. A droite, une série de tuyaux non restaurés : on distingue quelques déformations des corps et des pieds, des oreilles peuvent parfois manquer. A gauche, une série après restauration : corps et pieds ont été débosselés.

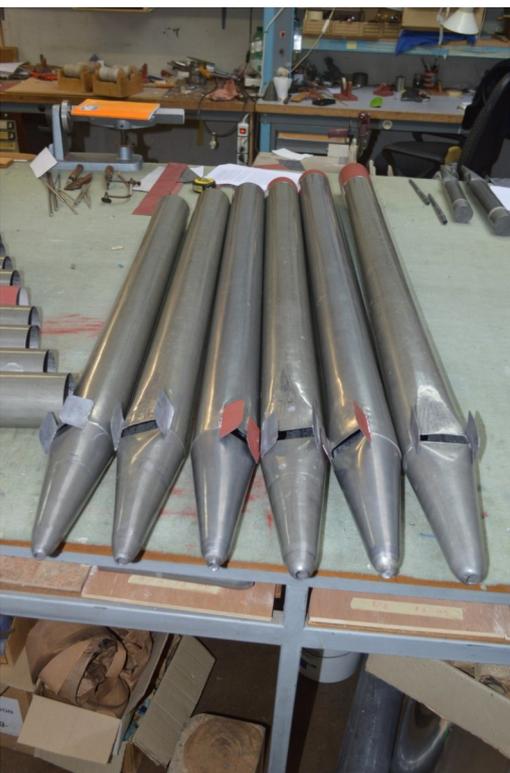
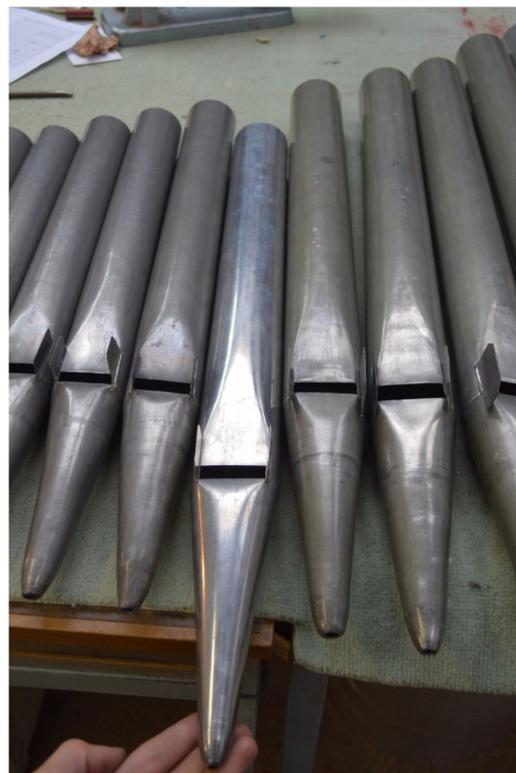
Ci contre à gauche des oreilles manquantes rajoutées et quelques tuyaux trop courts qui ont retrouvé leur longueur d'origine.

A droite, un tuyau manquant fait à neuf en copie de facture.

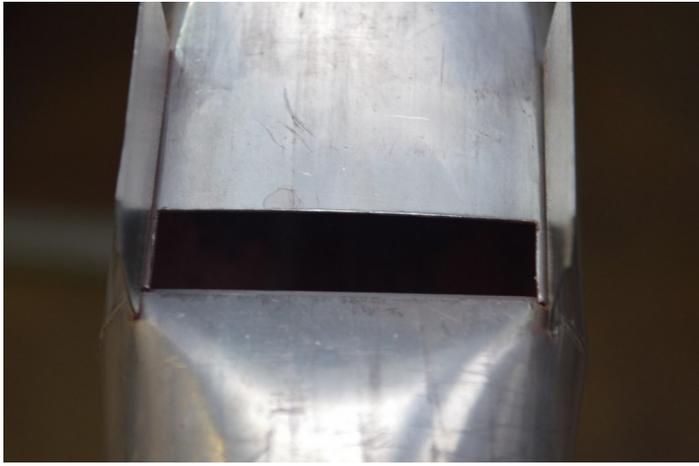
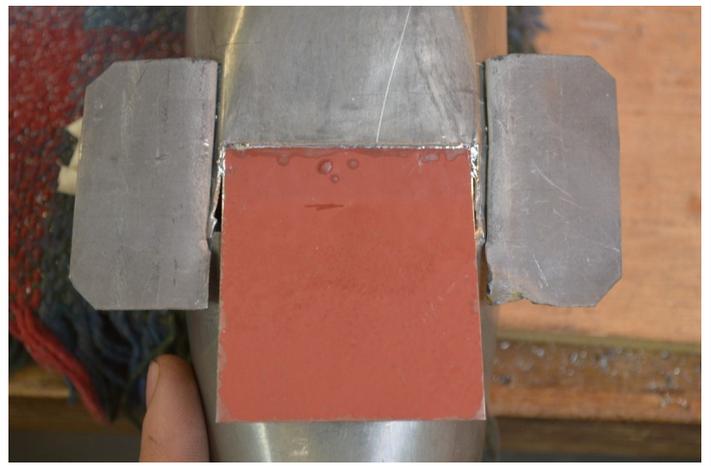
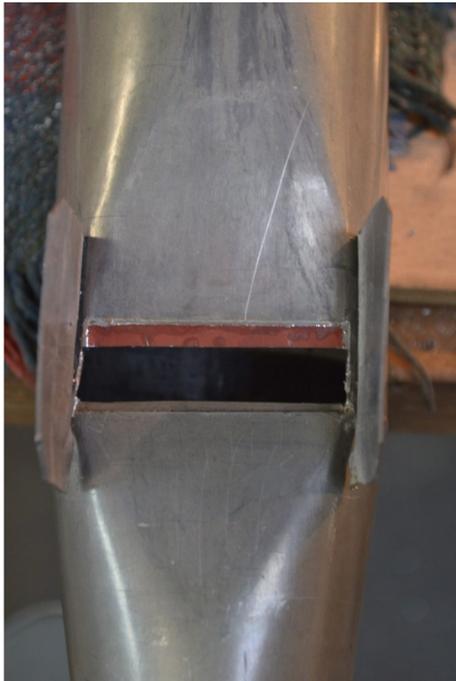
La bouche du tuyau ci-dessus avait été baissée au cours du XXe siècle puisqu'on peut distinguer la trace de l'ancien emplacement (en haut à droite).

Pour qu'il retrouve sa sonorité d'époque, il convient de rebaisser la bouche ce qui se fait ici par adjonction d'une pièce de métal de même épaisseur et même alliage. Il est aussi possible de démonter le corps du pied et de le réassembler en ayant retiré ce qu'il faut de la trop grande hauteur de bouche, mais cela nous aurait ici obligé à dessouder les deux oreilles encore d'origine, puis à rallonger le haut du corps du tuyau. A gauche le résultat de l'opération avant lavage de la pièce de métal encore peinte.
